Commune : **FLAYOSC**

## Route de Peyron, N° 810

**Code** : VAR2010GI\_S\_409

### SOURCE DE REPÉRAGE : CRUE DU 15 JUIN 2010, RETOUR D'EXPÉRIENCE - 15/09/2010

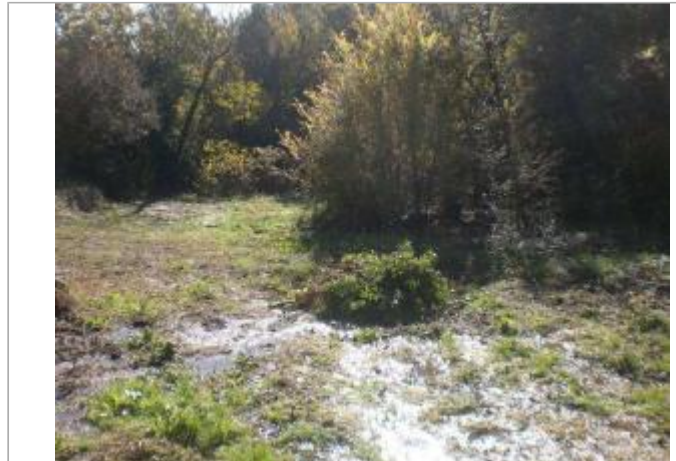
**Commentaires** : Pied des arbustes dans jardin

Vue générale - Auteur : GINGER

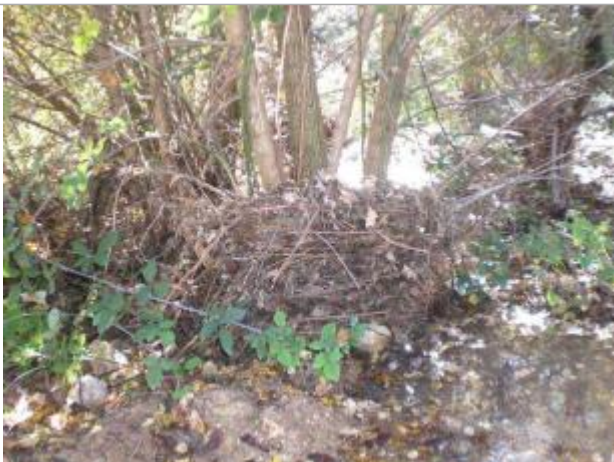
**Commentaires** : Id Laisse : SSA039 - Marque : débris végétaux - Hauteur d'eau : 55 cm - Qualité du relevé : 2

Vue rapprochée - Auteur : GINGER
