Commune : **LORGUES**Rivière : **Le ruisseau Florièye****2010 Chemin des Pailles****Commentaires :** Porte rouge**1**

**GÉNÉRAL****Unité de gestion :** Méditerranée Est**Code :** VAR2010GI\_S\_431**Date de mise à jour :** 22/02/2017**Auteur :** Cerema Méditerranée

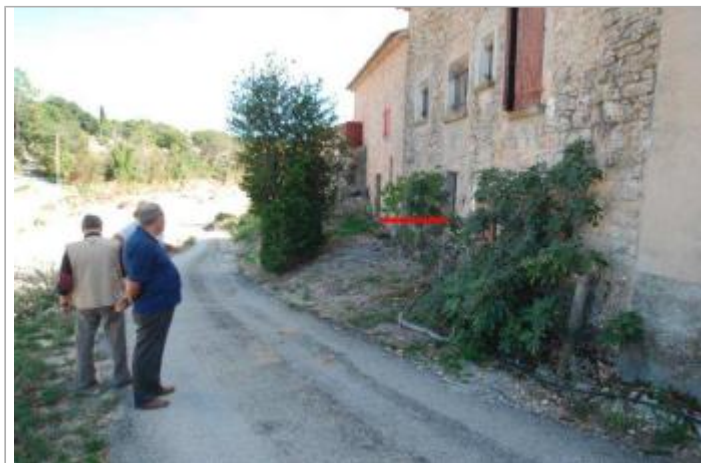
Vue générale - Auteur : GINGER

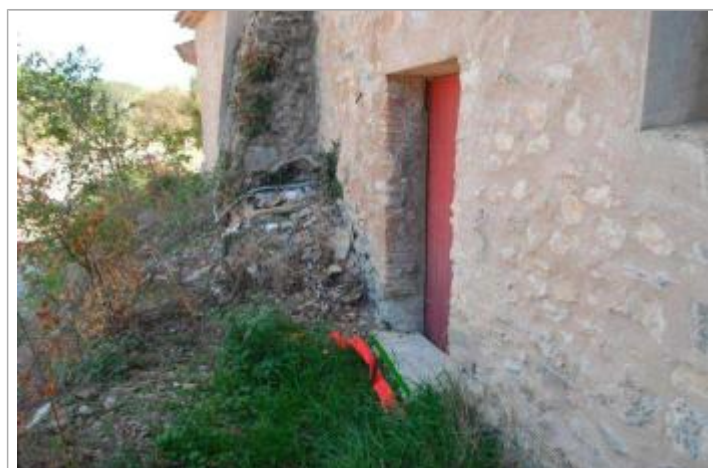
**15 Juin 2010**Altitude calculée de l'eau : **118.718 m**Nature de l'inondation : **Débordement de cours d'eau**Nature du repère : **Témoignage oral****Commentaires :** Id Laisse : PSC069 - Marque : témoignage - Qualité du relevé : 3**GÉNÉRAL****Code :** VAR2010GI\_R\_431\_1**Date de mise à jour :****Auteur :** Cerema Méditerranée

Vue rapprochée - Auteur : GINGER
