Commune : **LORGUES**Rivière : **Le ruisseau Florièye****991 Chemin de Florieyes****Commentaires** : Muret de la cuve à fioul**1**

GÉNÉRAL**Unité de gestion** : Méditerranée Est**Code** : VAR2010GI_S_437**Date de mise à jour** : 05/09/2019**Auteur** : Cerema Méditerranée

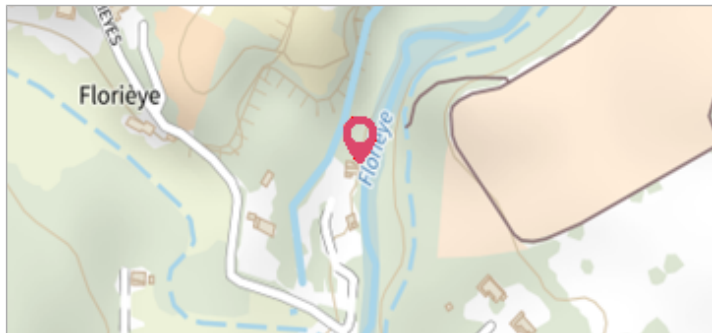
Repère(s) sur le site

**15 juin 2010**Altitude calculée de l'eau : **122.181 m**Nature de l'inondation : **Débordement de cours d'eau**Nature du repère : **Témoignage oral****Commentaires** : Id Laisse : RBO065 - Marque : salissure - Hauteur d'eau : 1.86 m - Qualité du relevé : 3**GÉNÉRAL****Code** : VAR2010GI_R_437_1**Date de mise à jour** :**Auteur** : Cerema Méditerranée
