Commune : LORGUES

991 Chemin de Florieyes

Code: VAR2010GI S 438 Date de mise à jour : 22/02/2017

SOURCE DE REPÉRAGE : CRUE DU 15 JUIN 2010, RETOUR D'EXPÉRIENCE - 08/09/2010

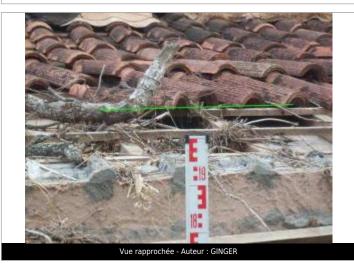
Commentaires : Toiture de la maison

Vue générale - Auteur : GINGER

Commentaires : Id Laisse : RBO066 - Marque : érosion - Hauteur d'eau : 2 m - Qualité du relevé : 3
