Commune : **LE LUC****Centre Équestre****Commentaires :** Table en béton dans le jardin - hydrographie : ruisseau de Peguier**1**

**GÉNÉRAL****Unité de gestion :** Méditerranée Est**Code :** VAR2010GI\_S\_526**Date de mise à jour :** 22/02/2017**Auteur :** Cerema Méditerranée

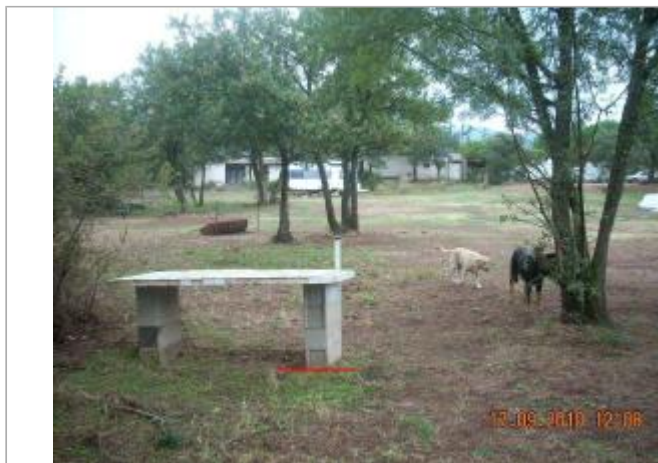
Vue générale - Auteur : GINGER

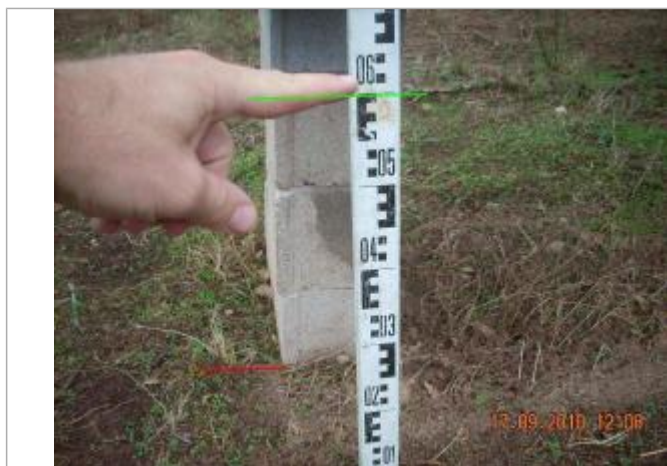
**15 Juin 2010**Altitude calculée de l'eau : **99.435 m**Nature de l'inondation : **Débordement de cours d'eau**Nature du repère : **Témoignage oral****Commentaires :** Id Laisse : RBO164 - Hauteur d'eau : 0.6 m - Qualité du relevé : 3**GÉNÉRAL****Code :** VAR2010GI\_R\_526\_1**Date de mise à jour :****Auteur :** Cerema Méditerranée

Vue rapprochée - Auteur : GINGER
