Commune : VIDAUBAN

4721 RN7

Rivière : L' Argens

GÉNÉRAL**Unité de gestion :** Méditerranée Est**Code :** VAR2010GI_S_651**Date de mise à jour :** 22/02/2017**Auteur :** Cerema Méditerranée

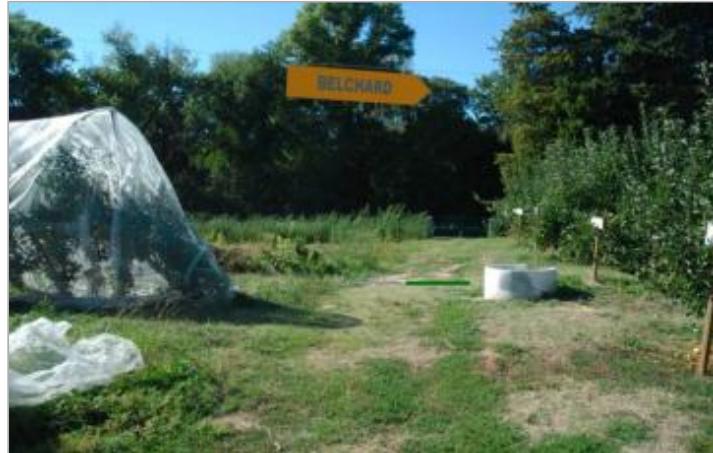
Commentaires : 2ème rangée sur la gauche après la borne d'eau entourée d'une buse en béton

Vue générale - Auteur : GINGER

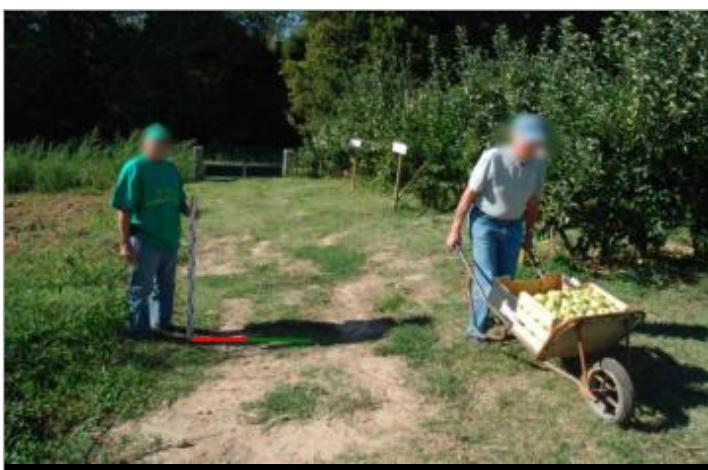
**15 Juin 2010**Nature de l'inondation : **Débordement de cours d'eau**Altitude calculée de l'eau : **52.749 m**Nature du repère : **Témoignage oral****Commentaires :** Id Laisse : PSC050 - Marque : témoignage - Qualité du relevé : 3**GÉNÉRAL****Code :** VAR2010GI_R_651_1**Date de mise à jour :****Auteur :** Cerema Méditerranée

Vue rapprochée - Auteur : GINGER
