Commune : <b>VIDAUBAN</b>	Rivière : <b>L' Argens</b>
	<b>Face à L'impasse du Viaduc</b>	
<b>Commentaires :</b> Sol devant le cabanon		<b>1</b> Repère(s) sur le site

Code : VAR2010GI\_S\_654 Date de mise à jour : 22/02/2017

**SOURCE DE REPÉRAGE : CRUE DU 15 JUIN 2010, RETOUR D'EXPÉRIENCE - 15/09/2010**

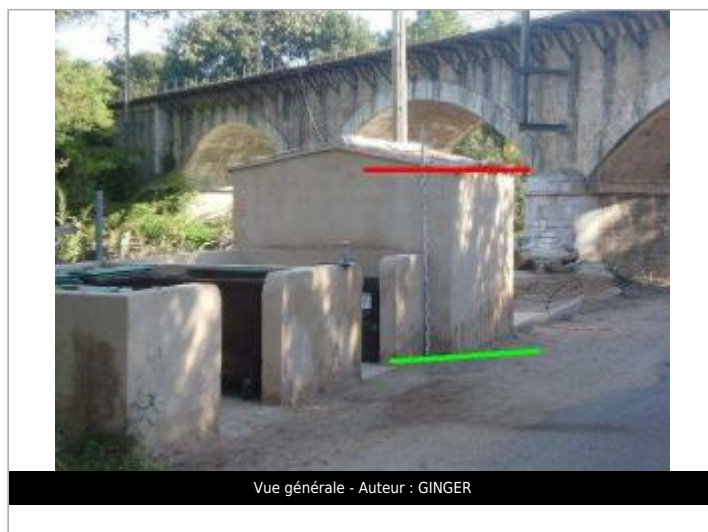
<b>15 Juin 2010</b>	Altitude calculée de l'eau : <b>51.08 m</b>
	Nature de l'inondation : <b>Débordement de cours d'eau</b>	Nature du repère : <b>Laisse d'inondation</b>
<b>Commentaires :</b> Id Laisse : SSA065 - Marque : trace - Hauteur d'eau : 250 cm - Qualité du relevé : 3

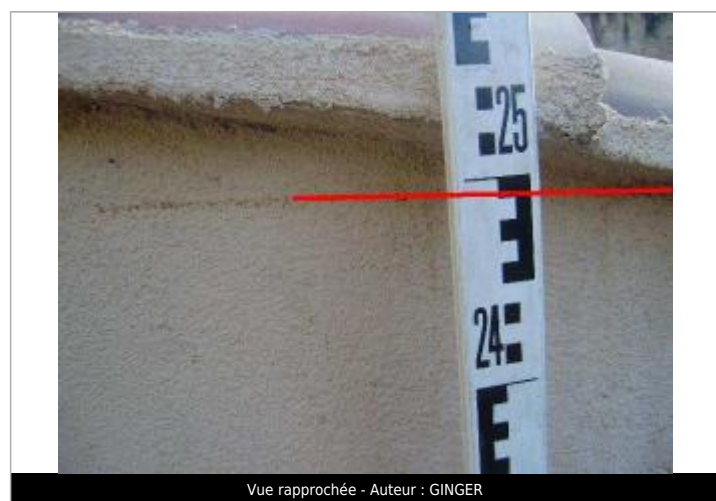
Code : VAR2010GI\_R\_654\_1 Date de mise à jour : 02/10/2018

Différence entre le niveau d'eau et la référence (en m) : 2.500 m

Altitude calculée de l'eau (en m) : 51.08 m
