Commune : **VIDAUBAN**Rivière : **L' Argens****Près de L'impasse du Viaduc 50 M Avant le Pont****Commentaires :** Route**1**

GÉNÉRAL**Unité de gestion :** Méditerranée Est**Code :** VAR2010GI_S_663**Date de mise à jour :** 22/02/2017**Auteur :** Cerema Méditerranée

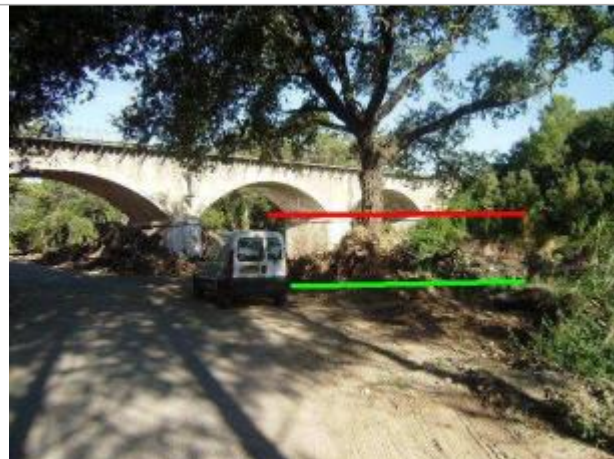
Vue générale - Auteur : GINGER

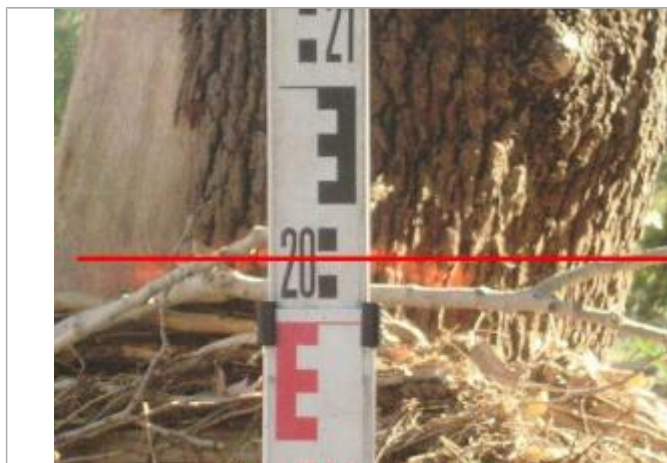
**15 Juin 2010**Nature de l'inondation : **Débordement de cours d'eau**Altitude calculée de l'eau : **50.743 m**Nature du repère : **Laisse d'inondation****Commentaires :** Id Laisse : SSA066 - Marque : débris végétaux - Hauteur d'eau : 205 cm - Qualité du relevé : 2**GÉNÉRAL****Code :** VAR2010GI_R_663_1**Date de mise à jour :****Auteur :** Cerema Méditerranée

Vue rapprochée - Auteur : GINGER
