Commune : **VIDAUBAN**

## 760 Chemin de St Pons Occidental

**Code :** VAR2010GI\_S\_667

### SOURCE DE REPÉRAGE : CRUE DU 15 JUIN 2010, RETOUR D'EXPÉRIENCE - 28/09/2010

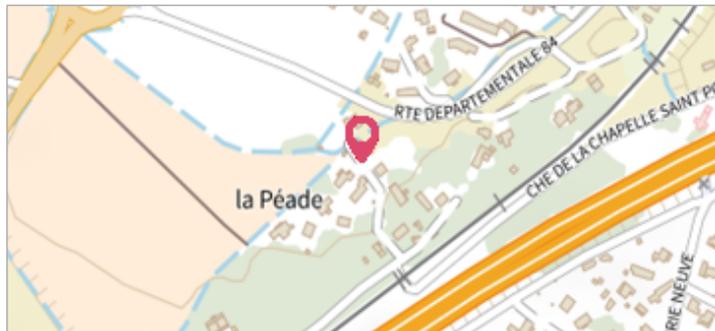
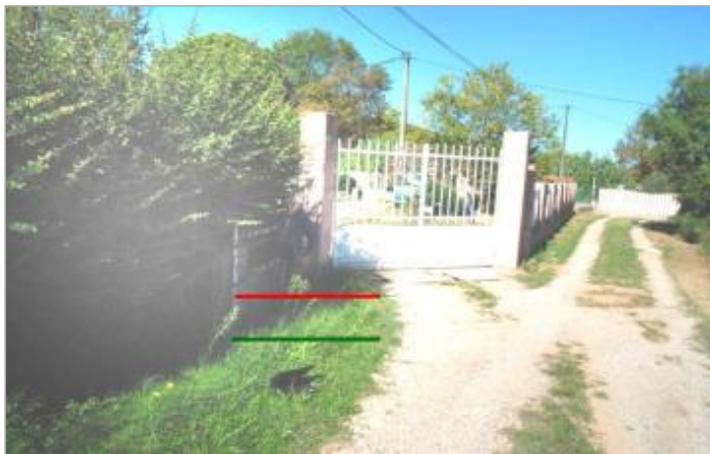
**Commentaires :** Compteur électrique - hydrographie : ruisseau de la Condamine

Vue générale - Auteur : GINGER

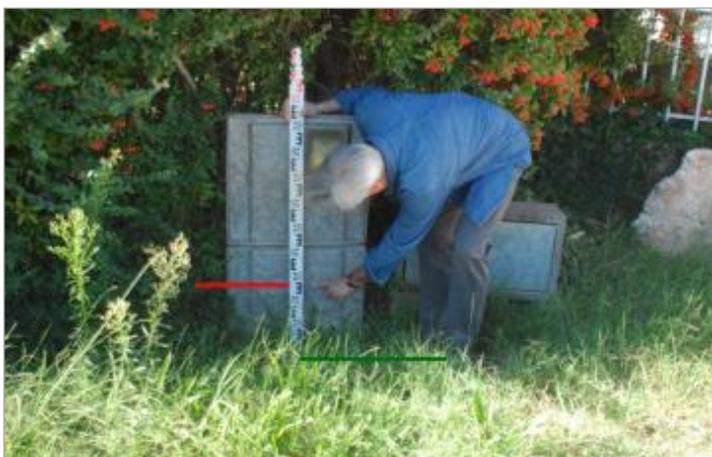
**Commentaires :** Id Laisse : PSC044 - Marque : témoignage - Hauteur d'eau : 28 cm (au niveau du trait au crayon feutre) - Qualité du relevé : 3

**Différence entre le niveau d'eau et la référence (en m) :** 0.280 m

Vue rapprochée - Auteur : GINGER
