Commune : VIDAUBAN

## 759 Chemin de St Pons Occidental

Commentaires : Pied droit du portail - hydrographie : ruisseau de la Condamine

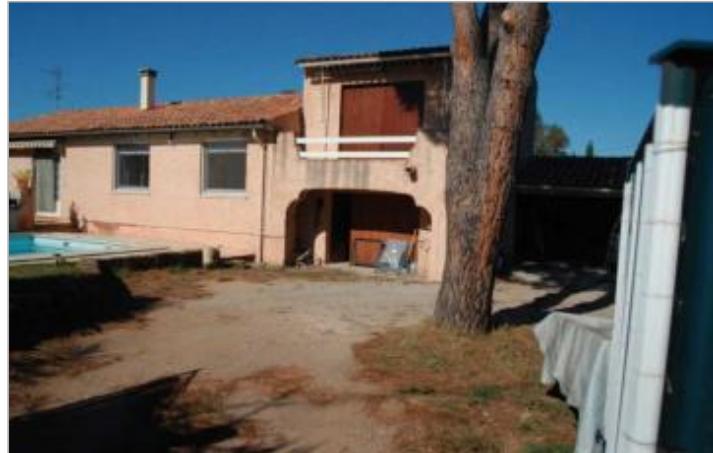
Vue générale - Auteur : GINGER

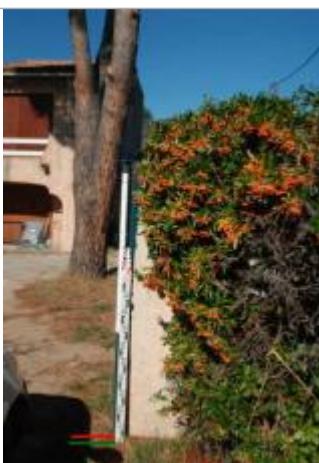
Commentaires : Id Laisse : PSC043 - Marque : témoignage - Hauteur d'eau : 5 cm - Qualité du relevé : 2

Vue rapprochée - Auteur : GINGER

Altitude calculée de l'eau : **58.92 m**Nature du repère : **Témoignage oral**
