Commune : **VIDAUBAN**

## 154 Impasse Bourgarel

**Code :** VAR2010GI\_S\_674

**SOURCE DE REPÉRAGE : CRUE DU 15 JUIN 2010, RETOUR D'EXPÉRIENCE - 28/09/2010**

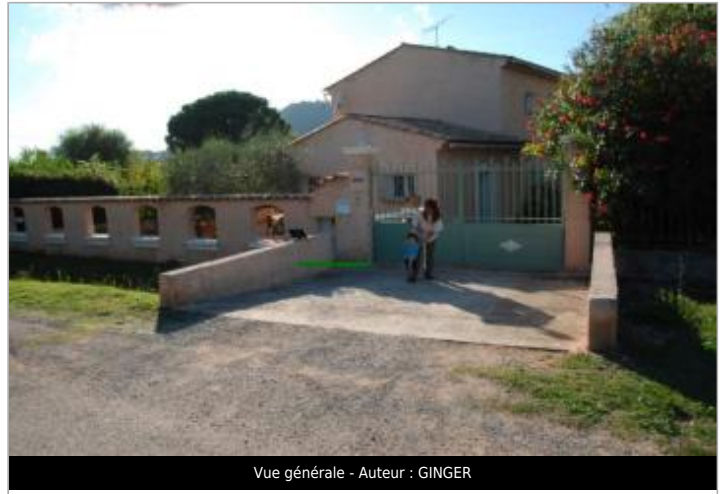
**Commentaires :** Pilier gauche du portail - hydrographie : ruisseau de la Condamine

Vue générale - Auteur : GINGER

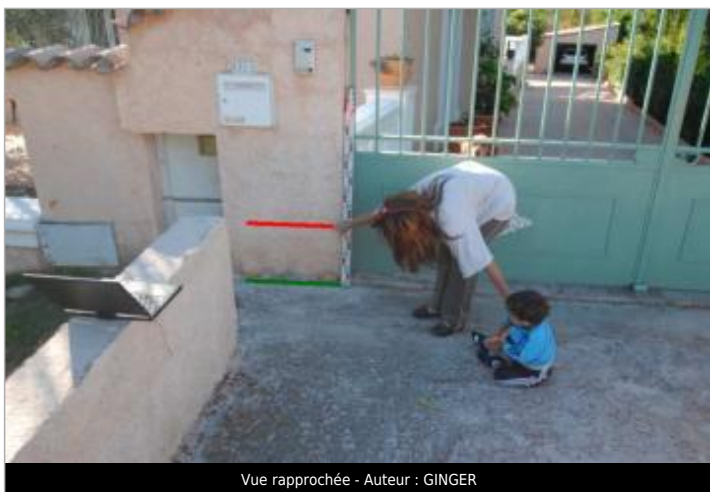
**Commentaires :** Id Laisse : PSC053 - Marque : témoignage - Hauteur d'eau : 30 cm - Qualité du relevé : 2

**Différence entre le niveau d'eau et la référence (en m) :** 0.300 m

**Altitude calculée de l'eau (en m) :** 57.451 m

Vue rapprochée - Auteur : GINGER
