Commune : **VIDAUBAN**

## Abri de jardin en bois au fond du terrain

**Code :** VAR2010GI\_S\_688

### SOURCE DE REPÉRAGE : CRUE DU 15 JUIN 2010, RETOUR D'EXPÉRIENCE - 04/10/2010

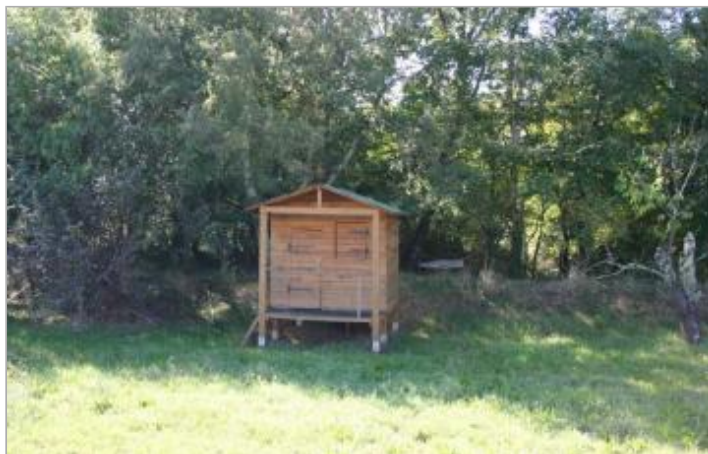
**Commentaires :** Sol - hydrographie : Ruisseau de Mouresse

Vue générale - Auteur : GINGER

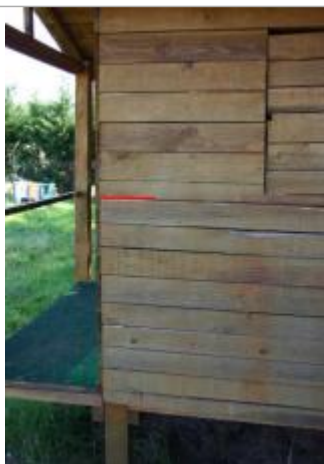
**Commentaires :** Id Laisse : A 003 - Marque : dépôt de limon - Hauteur d'eau : 1,46cm - Qualité du relevé : 1

Vue rapprochée - Auteur : GINGER
