Commune : SAINT-ANTONIN-DU-VAR

## Pont du Croisement de la RD 562 et 250

### SOURCE DE REPÉRAGE : CRUE DU 15 JUIN 2010, RETOUR D'EXPÉRIENCE - 15/09/2010

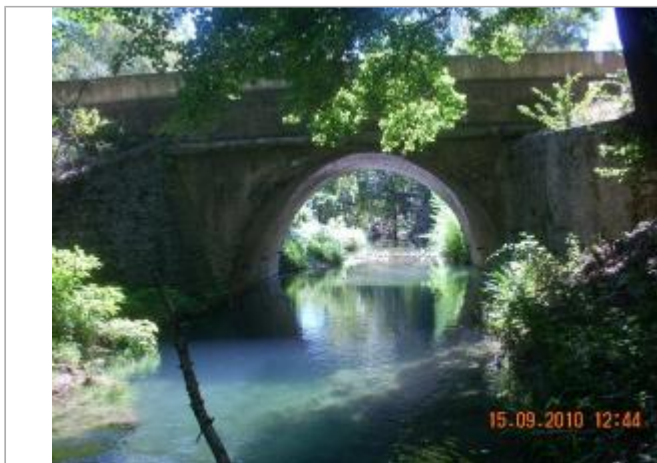
**Commentaires :** Arbre sous le pont - hydrographie : vallon des Miquelets

Vue générale - Auteur : GINGER

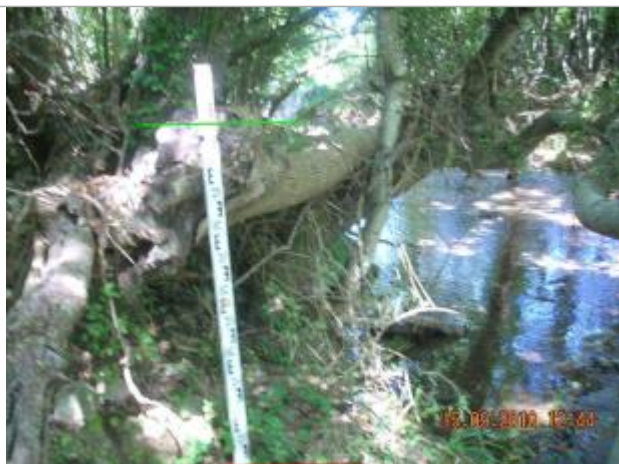
**Commentaires :** Id Laisse : RBO130 - Marque : végétal - Hauteur d'eau : 1.2 m - Qualité du relevé : 2

Vue rapprochée - Auteur : GINGER
