Commune : **DRAGUIGNAN**

Eurorepar Garage Du Malmont 54

Code : VAR2010EGN_S_51

SOURCE DE REPÉRAGE : RECUEIL DE LAISSES DE CRUES DE L'ÉVÉNEMENT DU 15 JUIN 2010 SUR LES COMMUNES DE DRAGUIGNAN, TRANS EN PROVENCE, LA MOTTE ET LE MUY - 01/09/2010

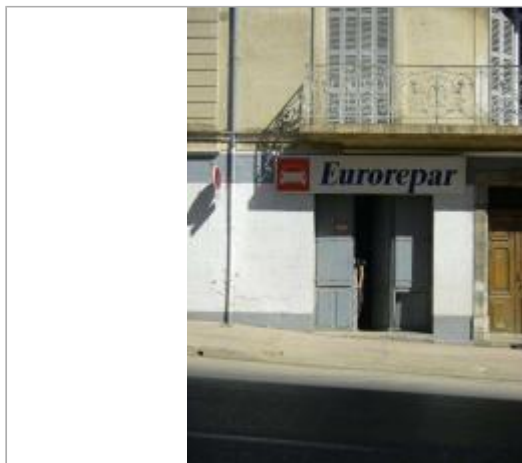
Vue du site - Auteur : EGIS

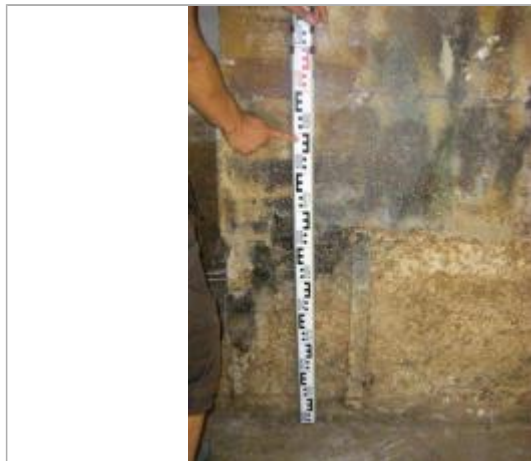
Altitude calculée de l'eau : **197.1 m**

Nature du repère : **Laisse d'inondation**

Différence entre le niveau d'eau et la référence (en m) : 0.880 m

Vue de la PHE - Auteur : EGIS
