Commune : **DRAGUIGNAN**

Eurorepar Garage Du Malmont 54

Code : VAR2010EGN_S_51

SOURCE DE REPÉRAGE : RECUEIL DE LAISSES DE CRUES DE L'ÉVÉNEMENT DU 15 JUIN 2010 SUR LES COMMUNES DE DRAGUIGNAN, TRANS EN PROVENCE, LA MOTTE ET LE MUY - 01/09/2010

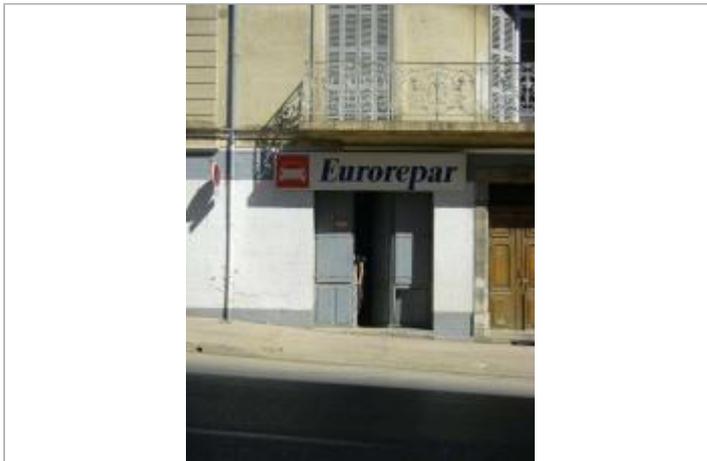
Commentaires : Hydrographie : vallon de Baille

Vue du site - Auteur : EGIS

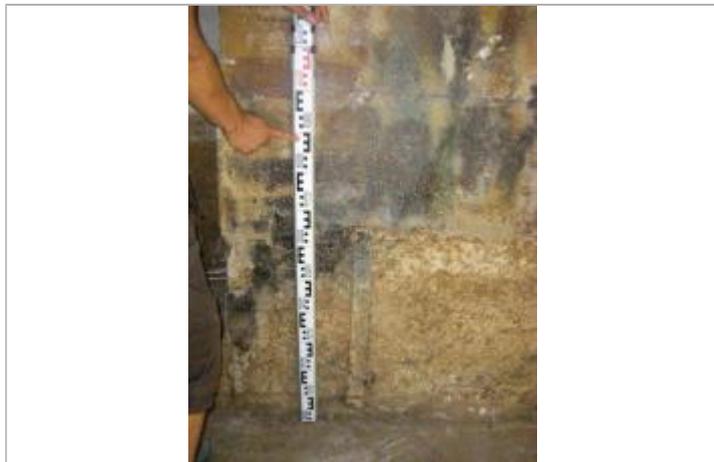
Altitude calculée de l'eau : **197.1 m**

Nature du repère : **Laisse d'inondation**

État du repère : Disparu

Vue de la PHE - Auteur : EGIS

Différence entre le niveau d'eau et la référence (en m) : 0.880 m
