Commune : **LE LUC****Lieu dit Pas Vieux**Rivière : **Le Riauort****Commentaires :** Portail d'entrée - repère au niveau du sol**1**

GÉNÉRAL**Unité de gestion :** Méditerranée Est**Code :** VAR2010CE_S_RIA_9**Date de mise à jour :** 22/02/2017**Auteur :** Cerema Méditerranée

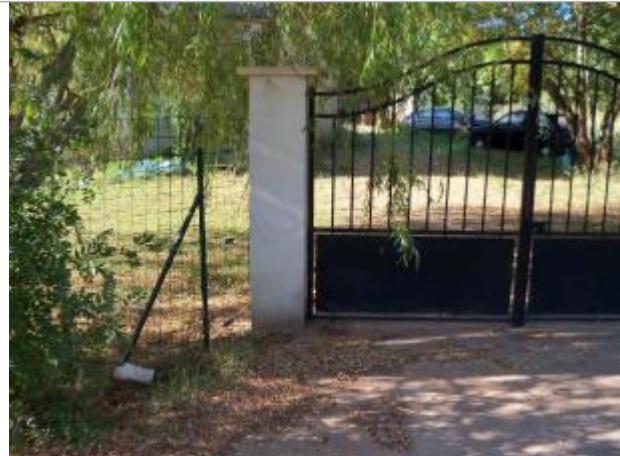
Vue du site - Auteur : Cerema Méditerranée

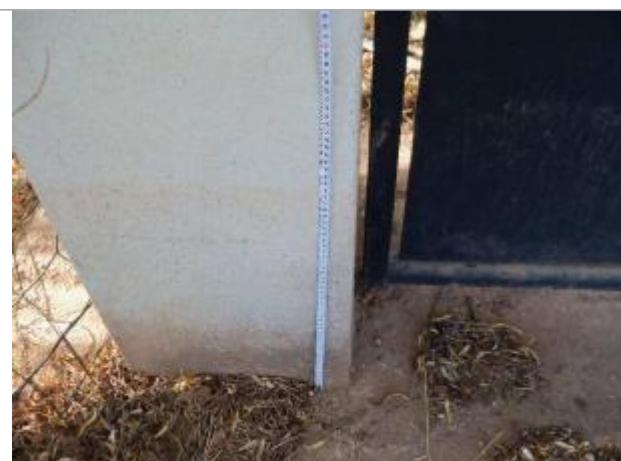
**15 Juin 2010**Nature de l'inondation : **Débordement de cours d'eau**Altitude calculée de l'eau : **non déterminé**Nature du repère : **Laisse d'inondation****Commentaires :** Traces de boue visibles sur le muret du portail d'entrée - Niveau pertinent - précision 10cm**GÉNÉRAL****Code :** VAR2010CE_R_RIA_9_1**Date de mise à jour :****Auteur :** Cerema Méditerranée

MARQUE**Maximum de l'inondation :** Non renseigné**Visibilité :** Non renseigné**État du repère :** Disparu**Pérennité :** Aucune**Repère calculé :** Non renseigné**PHEC :** Non renseigné**SOURCE DE REPÉRAGE : RELEVÉS DE LAISSES DE CRUES SUITE À L'ÉVÉNEMENT DU 15 JUIN 2010 - 16/09/2010****Type de repérage :** Campagne de terrain post-inondation
Organisme : CEREMA Méditerranée**RELEVÉ PHE - 01/08/2010****Méthode :** Non renseigné**Organisme :** CEREMA Méditerranée**Référence nivélée :** Autre type de référence**Système altimétrique :** NGF IGN 1969 (système normal)**Différence entre le niveau d'eau et la référence (en m) :** 0.400 m

Vue du repère - Auteur : Cerema Méditerranée
