Commune : LE LUC

Rte de Cabasse/Rue Joffre

Commentaires : Pont d'accès à la Rue Joffre - repère au niveau du tablier, côté amont - Hydrographie : ruisseau de solières**1**

GÉNÉRAL**Unité de gestion :** Méditerranée Est**Code :** VAR2010CE_S_SOL_4**Date de mise à jour :** 22/02/2017**Auteur :** Cerema Méditerranée

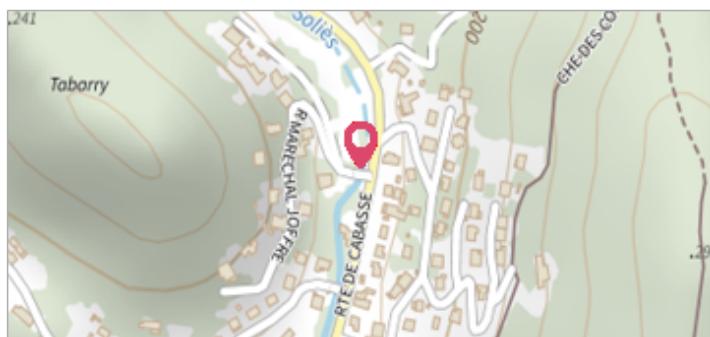
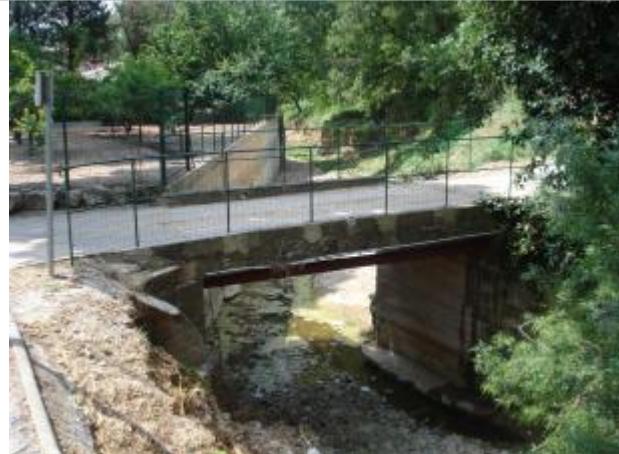
Vue du site - Auteur : Cerema Méditerranée

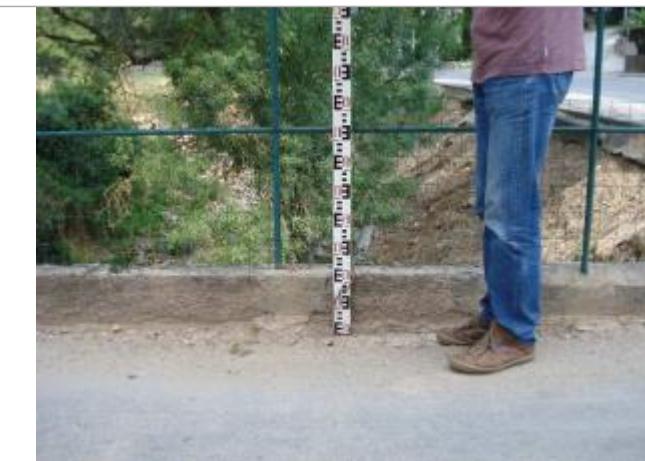
**15 Juin 2010**Nature de l'inondation : **Débordement de cours d'eau**Altitude calculée de l'eau : **non déterminé**Nature du repère : **Laisse d'inondation****Commentaires :** Traces de brindilles laissées sur le parapet - Laisse de crue bien placée dans le lit mineur, attention aux remous - précision 20cm**GÉNÉRAL****Code :** VAR2010CE_R_SOL_4_1**Date de mise à jour :****Auteur :** Cerema Méditerranée

MARQUE**Maximum de l'inondation :** Non renseigné**Visibilité :** Non renseigné**Etat du repère :** Disparu**Pérennité :** Aucune**Repère calculé :** Non renseigné**PHEC :** Non renseigné**SOURCE DE REPÉRAGE : RELEVÉS DE LAISSES DE CRUES SUITE À L'ÉVÉNEMENT DU 15 JUIN 2010 - 16/09/2010****Type de repérage :** Campagne de terrain post-inondation
Organisme : CEREMA Méditerranée**RELEVÉ PHE - 01/08/2010****Méthode :** Non renseigné**Organisme :** CEREMA Méditerranée**Référence nivélée :** Autre type de référence**Système altimétrique :** NGF IGN 1969 (système normal)**Différence entre le niveau d'eau et la référence (en m) :** 0.300 m

Vue du repère - Auteur : Cerema Méditerranée
