Commune : TARADEAU

Rivière : Le ruisseau Florière

GÉNÉRAL

Unité de gestion : Méditerranée Est**Code :** VAR2010SA_S_FLO1**Date de mise à jour :** 22/02/2017**Auteur :** Cerema Méditerranée

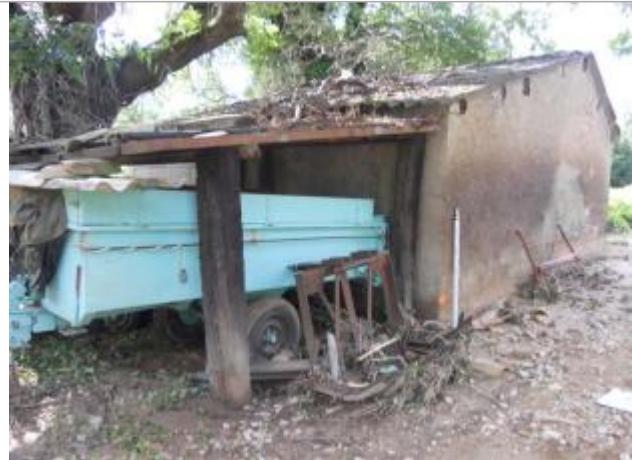
Vue du site - Auteur : SAFEGE

Façade maison isolée

Commentaires : frontal par rapport à l'écoulement

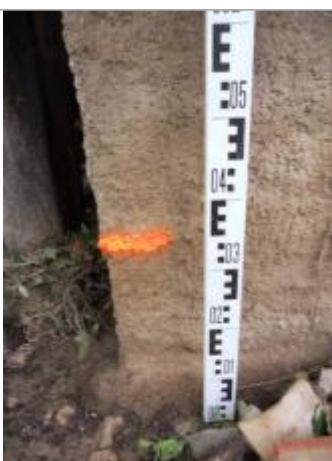
Vue de la PHE - Auteur : SAFEGE

Nature du repère : Laisse d'inondation

Commentaires : Accès par entrée du camping Repère matérialisé par marqueur peinture

Méthode : Non renseigné**Organisme :** HYDROTOPO**Commentaires sur le nivellation :** Hauteur d'eau sur terrain naturel : 0.30 m**Référence nivellée :** Autre type de référence**Description référence du repère :** Terrain naturel**Système altimétrique :** NGF IGN 1969 (système normal)**Différence entre le niveau d'eau et la référence (en m) :** 0.300 m
