Commune : **TARADEAU**Rivière : **Le ruisseau Florièye****Mur de soutènement maisons****Commentaires** : latéral par rapport à l'écoulement**1**

GÉNÉRAL**Unité de gestion** : Méditerranée Est**Code** : VAR2010SA_S_FLO15**Date de mise à jour** : 22/02/2017**Auteur** : Cerema Méditerranée

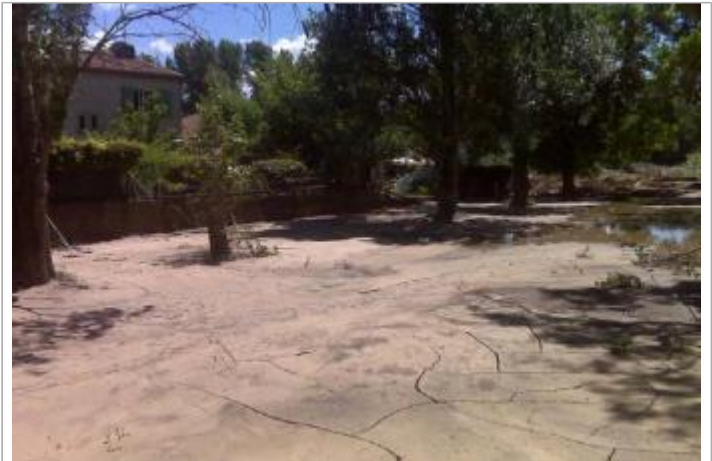
Vue du site - Auteur : SAFEGE

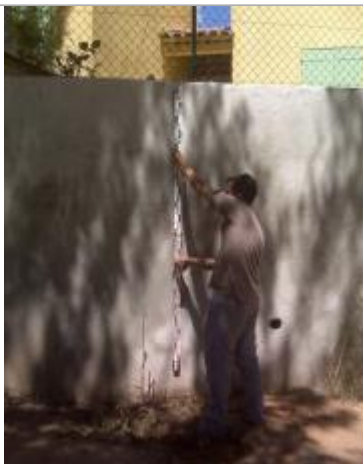
**15 Juin 2010**Altitude calculée de l'eau : **65.6 m**Nature de l'inondation : **Débordement de cours d'eau**Nature du repère : **Laisse d'inondation****Commentaires** : Niveau d'eau extérieur - hauteur prise par rapport à la crête du mur de soutènement deux niveaux visibles (onde de rupture du remblais du pont ?) à - 0,8 et -1,2 m**GÉNÉRAL****Code** : VAR2010SA_R_FLO15_1**Date de mise à jour** :**Auteur** : Cerema Méditerranée

Vue de la PHE - Auteur : SAFEGE
