Commune : **TARADEAU**Rivière : **Le ruisseau Florièye****Façade maison #16****Commentaires** : latéral par rapport à l'écoulement**1**

**GÉNÉRAL****Unité de gestion** : Méditerranée Est**Code** : VAR2010SA\_S\_FLO22**Date de mise à jour** : 22/02/2017**Auteur** : Cerema Méditerranée

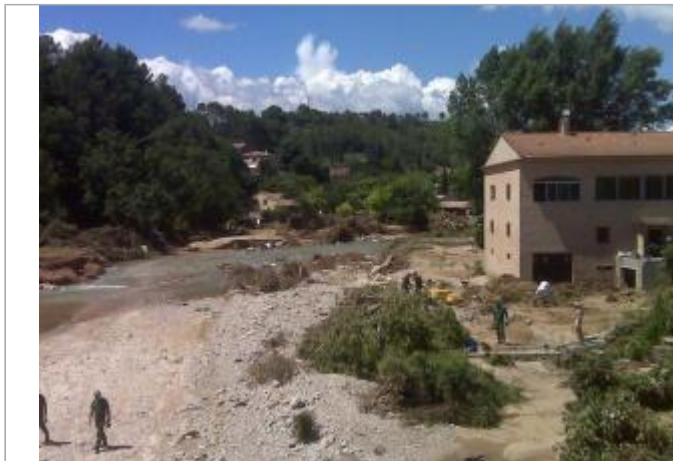
Vue du site - Auteur : SAFEGE

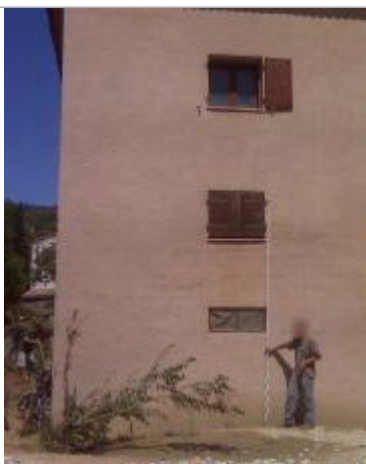
**15 Juin 2010**Altitude calculée de l'eau : **69.28 m**Nature de l'inondation : **Débordement de cours d'eau**Nature du repère : **Laisse d'inondation****Commentaires** : Bâti en amont du pont de la Florièye ayant subi de fortes surcotes avant rupture 3,6 m à partir du sol (boue) ou 1,9 m à partir du bas de la fenêtre du rez de chaussée(z:67,38)**GÉNÉRAL****Code** : VAR2010SA\_R\_FLO22\_1**Date de mise à jour** :**Auteur** : Cerema Méditerranée

Vue de la PHE - Auteur : SAFEGE
