Commune : **TARADEAU**

## Façade maison #17

Rivière : **Le ruisseau Florière****1**

**GÉNÉRAL****Unité de gestion** : Méditerranée Est**Code** : VAR2010SA\_S\_FLO23**Date de mise à jour** : 22/02/2017**Auteur** : Cerema Méditerranée

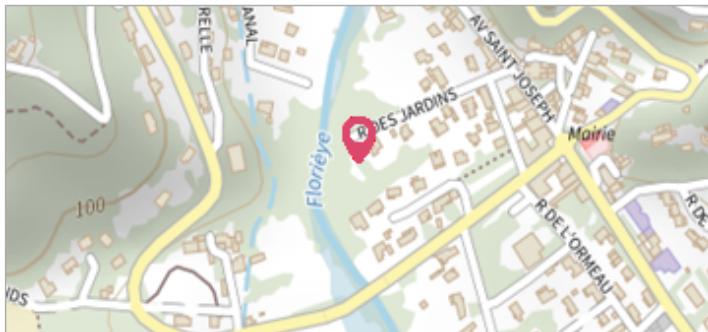
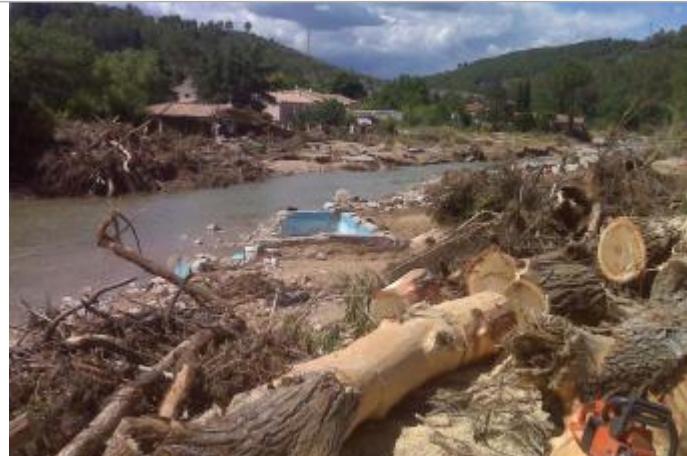
Vue du site - Auteur : SAFEGE

Commentaires : frontal par rapport à l'écoulement

**15 Juin 2010**Nature de l'inondation : **Débordement de cours d'eau**Altitude calculée de l'eau : **69.86 m**Nature du repère : **Laisse d'inondation**

Commentaires : Piscine partiellement détruite (visible sur photo)
