Commune : <b>TARADEAU</b>	Rivière : <b>Le ruisseau Florièye</b>
	<b>Façade immeuble</b>

**Unité de gestion :** Méditerranée Est  
**Code :** VAR2010SA\_S\_FLO27 **Date de mise à jour :** 22/02/2017  
**Auteur :** Cerema Méditerranée

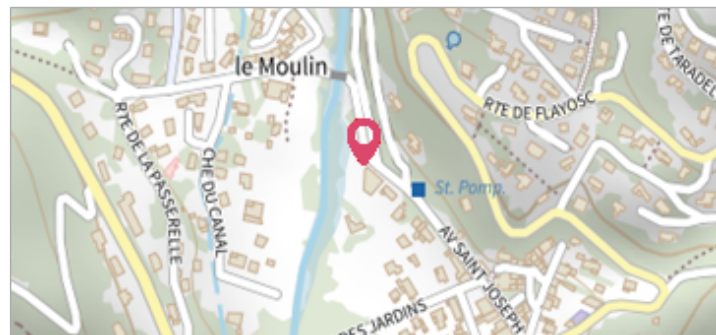
**Commentaires :** frontal par rapport à l'écoulement

<b>15 Juin 2010</b> Nature de l'inondation : <b>Débordement de cours d'eau</b>	Altitude calculée de l'eau : <b>70.44 m</b> Nature du repère : <b>Laisse d'inondation</b>
	<b>Commentaires :</b> Niveau d'eau extérieur jardin appartement rez de chaussée

**Méthode :** Non renseigné  
**Organisme :** HYDROTOPO  
**Commentaires sur le nivellement :** Hauteur d'eau sur terrain naturel : 1.25 m  
**Référence nivelée :** Marque d'inondation  
**Système altimétrique :** NGF IGN 1969 (système normal)  
**Altitude de la référence (en m) :** 70.440 m  
**Altitude calculée de l'eau (en m) :** 70.44
