Commune : **TARADEAU**

## Façade maison #13

Rivière : **Le ruisseau Florière****1**

**GÉNÉRAL****Unité de gestion** : Méditerranée Est**Code** : VAR2010SA\_S\_FLO17**Date de mise à jour** : 22/02/2017**Auteur** : Cerema Méditerranée

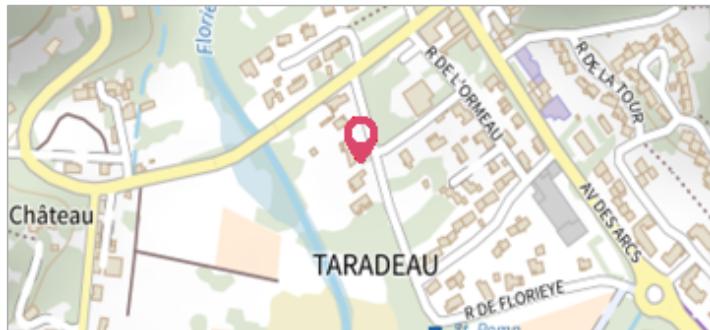
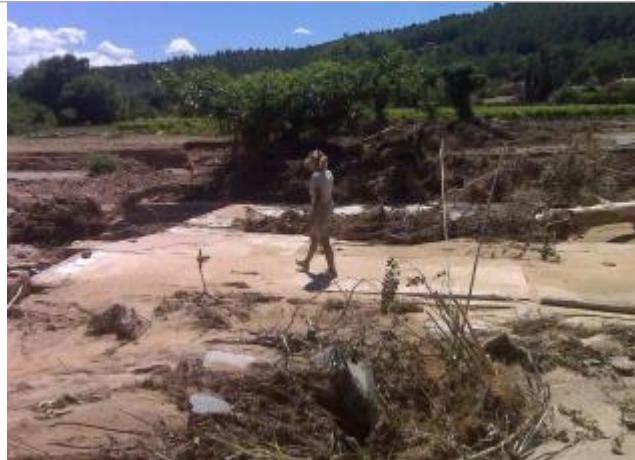
Vue du site - Auteur : SAFEGE

Commentaires : frontal par rapport à l'écoulement

**15 Juin 2010**Nature de l'inondation : **Débordement de cours d'eau**Altitude calculée de l'eau : **66.32 m**Nature du repère : **Laisse d'inondation****Commentaires** : Niveau d'eau extérieur garage - la maison à proximité ( cercle bleu ci-dessus) est détruire (photo à droite ci-dessous)**GÉNÉRAL****Code** : VAR2010SA\_R\_FLO17\_1**Date de mise à jour** :**Auteur** : Cerema Méditerranée
