Commune : **TARADEAU**Rivière : **Le ruisseau Florière**

## Façade maisons de jardins

**Unité de gestion :** Méditerranée Est**Code :** VAR2010SA\_S\_FLO21**Date de mise à jour :** 22/02/2017**Auteur :** Cerema Méditerranée

### SOURCE DE REPÉRAGE : REPÈRES DE CRUES DE LA FLORIEYE - CRUE DU 15 JUIN 2010 - 23/06/2010

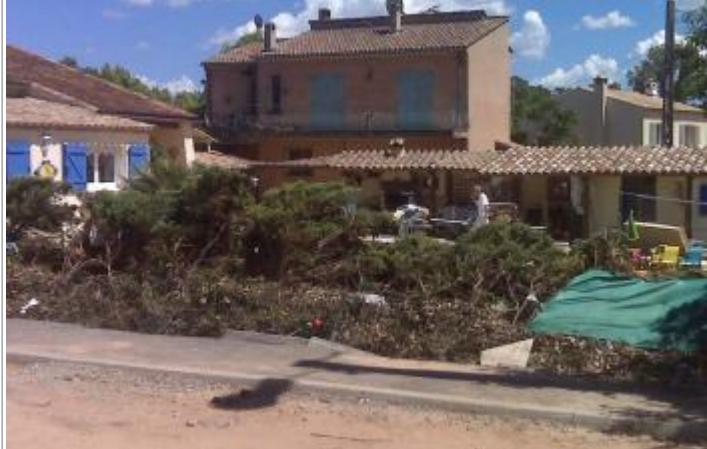
Vue du site - Auteur : SAFEGE

Commentaires : frontal par rapport à l'écoulement

**15 Juin 2010**Nature de l'inondation : **Débordement de cours d'eau**Altitude calculée de l'eau : **68.43 m**Nature du repère : **Laisse d'inondation****Commentaires :** Ecoulements provenant de la surverse RG du pont (clôture couchée) + ruissellements centre village - maison non inondée

**Méthode :** Non renseigné**Organisme :** HYDROTOPO**Commentaires sur le nivellation :** Hauteur d'eau sur terrain naturel : 1.15 m**Référence nivellée :** Marque d'inondation**Système altimétrique :** NGF IGN 1969 (système normal)**Altitude de la référence (en m) :** 68.430 m**Altitude calculée de l'eau (en m) :** 68.43 m
