Commune : TARADEAU

Façade maison #16

Rivière : Le ruisseau Florière

Unité de gestion : Méditerranée Est**Code :** VAR2010SA_S_FLO22**Date de mise à jour :** 22/02/2017**Auteur :** Cerema Méditerranée

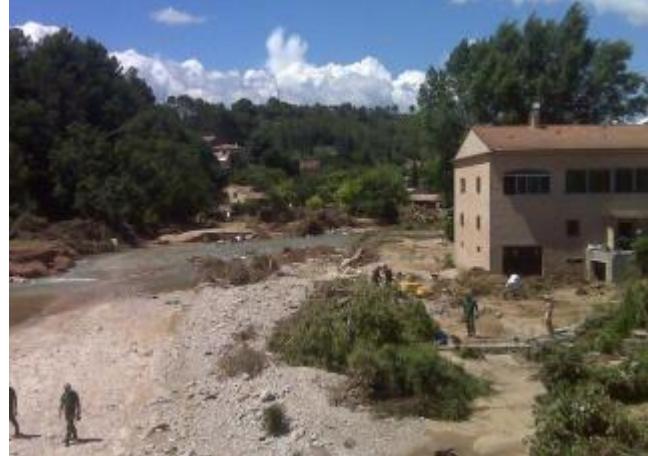
Commentaires : latéral par rapport à l'écoulement

Vue du site - Auteur : SAFEGE

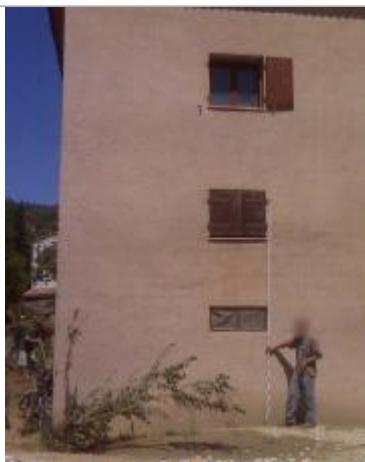
Altitude calculée de l'eau : **69.28 m**

Nature du repère : Laisse d'inondation

Commentaires : Bâti en amont du pont de la Florière ayant subi de fortes surcotes avant rupture 3,6 m à partir du sol (boue) ou 1,9 m à partir du bas de la fenêtre du rez de chaussée(z:67,38)

Vue de la PHE - Auteur : SAFEGE
