Commune : **TARADEAU**Rivière : **Le ruisseau Florièye****Façade maison #5****Commentaires** : face aval par rapport à l'écoulement**1**

GÉNÉRAL**Unité de gestion** : Méditerranée Est**Code** : VAR2010SA_S_FLO8**Date de mise à jour** : 04/09/2019**Auteur** : Cerema Méditerranée

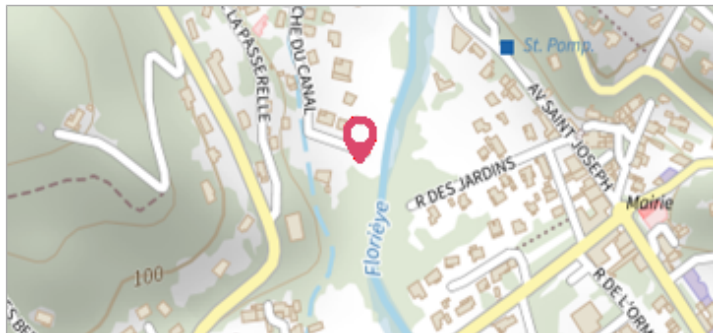
**15 juin 2010**Nature de l'inondation : **Débordement de cours d'eau**Altitude calculée de l'eau : **69.65 m**Nature du repère : **Laisse d'inondation****Commentaires** : Maison partiellement détruite Niveau d'eau extérieur à la base du toit - pas de mesure au sol possible**GÉNÉRAL****Code** : VAR2010SA_R_FLO8_1**Date de mise à jour** :**Auteur** : Cerema Méditerranée
