Commune : **VIDAUBAN** | Rivière : **L' Argens**

**Rue des Jardiniers #2**

**SOURCE DE REPÉRAGE : RELEVÉ DE LAISSES DE CRUE SUITE À L'ÉVÉNEMENT DU 19-20 JANVIER 2014 DANS LE DÉPARTEMENT DU VAR - 12/02/2014**

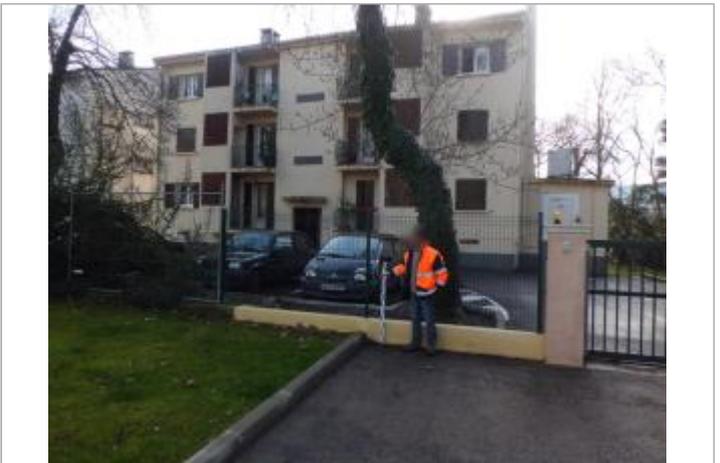
Photo du site - Auteur : SAFEGE

**Commentaires :** Mur de l'entrée de la résidence

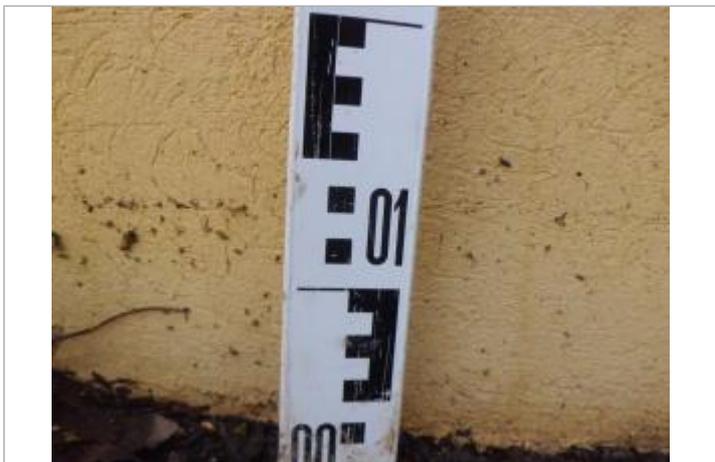
Photo PHE - Auteur : SAFEGE

**19 Janvier 2014**  
 Nature de l'inondation : **Débordement de cours d'eau**      Nature du repère : **Laisse d'inondation**

**Maximum de l'inondation :** Non renseigné  
**Visibilité :** Non      **État du repère :** Disparu  
**Pérennité :** Aucune      **Repère calculé :** Non renseigné  
**PHEC :** Non renseigné
