Commune: ROQUEBRUNE-SUR-ARGENS

# 970 le rocher de Pamay

Code: VAR2014SA\_S\_ARG51 Date de mise à jour: 22/02/2017

SOURCE DE REPÉRAGE : RELEVÉ DE LAISSES DE CRUE SUITE À L'ÉVÉNEMENT DU 19-20 JANVIER 2014 DANS LE DÉPARTEMENT DU VAR - 12/02/2014

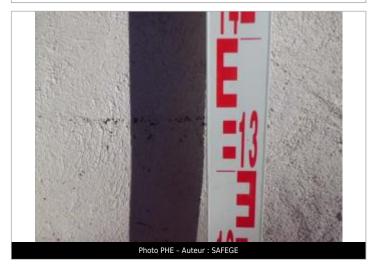
# Photo du site - Auteur : SAFEGE

Commentaires : Angle du mur de la propriété

Altitude calculée de l'eau : 13.57 m

Nature du repère : Laisse d'inondation

Visibilité : Non État du repère : Disparu Pérennité : Aucune Repère calculé : Non renseigné
