Commune : ROQUEBRUNE-SUR-ARGENS	Rivière : L' Argens
970 le rocher de Pamay		
Commentaires : Angle du mur de la propriété	1 Repère(s) sur le site

Code : VAR2014SA_S_ARG51

19 Janvier 2014

SOURCE DE REPÉRAGE : RELEVÉ DE LAISSES DE CRUE SUITE À L'ÉVÉNEMENT DU 19-20 JANVIER 2014 DANS LE DÉPARTEMENT DU VAR - 12/02/2014

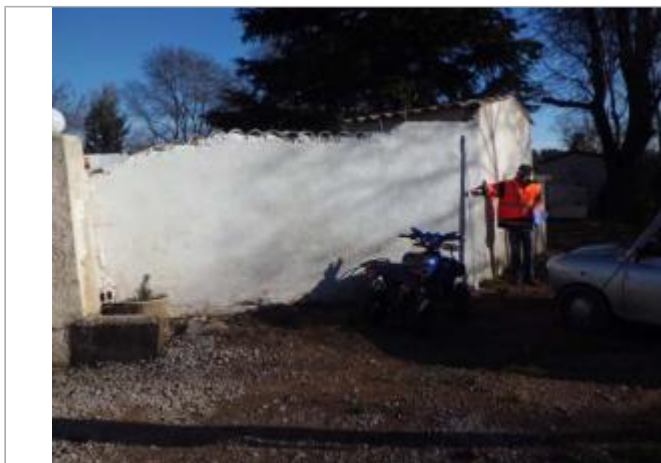
Photo du site - Auteur : SAFEGE

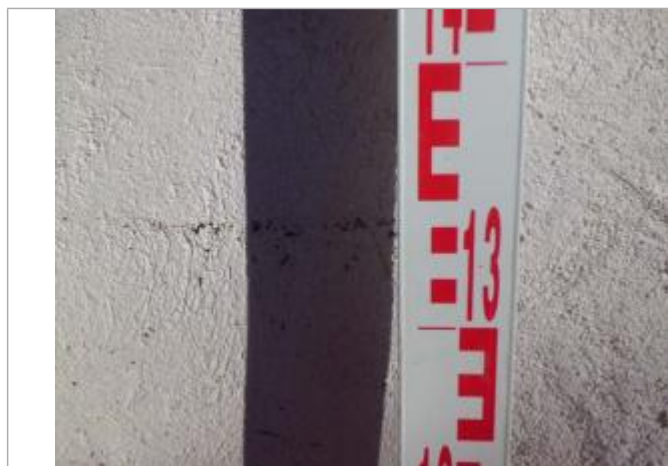
Nature du repère : **Laisse d'inondation**

État du repère : Disparu

Altitude de la référence (en m) : 13.570 m

Altitude calculée de l'eau (en m) : 13.57

Photo PHE - Auteur : SAFEGE
