Commune : **LE MUY**

Rivière : **L' Argens**

Le Grand jardin #2

Commentaires : Mur de soutènement du parking - Contre le poteau électrique

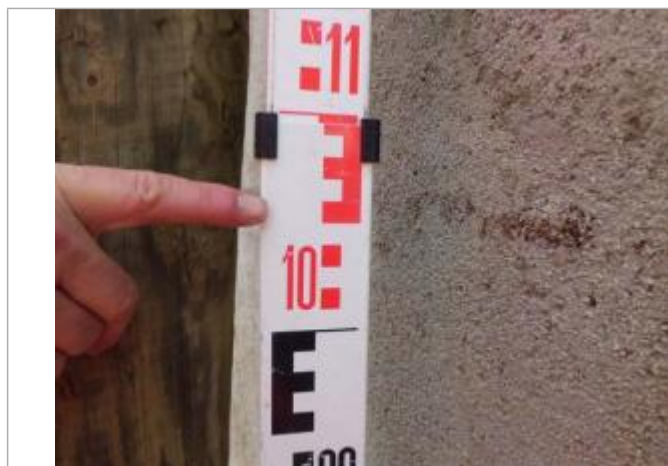
Photo PHE - Auteur : SAFEGE

Nature du repère : **Laisse d'inondation**

État du repère : Disparu

Altitude de la référence (en m) : 19.610 m

Altitude calculée de l'eau (en m) : 19.61
