Commune : **LE MUY**

Les Déguiers - D125

Code : VAR2014SA_S_DEG100

SOURCE DE REPÉRAGE : RELEVÉ DE LAISSES DE CRUE SUITE À L'ÉVÉNEMENT DU 19-20 JANVIER 2014 DANS LE DÉPARTEMENT DU VAR - 12/02/2014

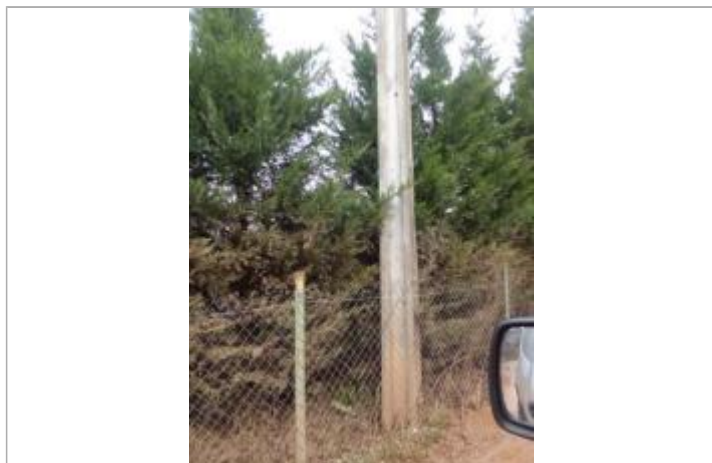
Nature du repère : **Laisse d'inondation**

État du repère : Disparu

Altitude calculée de l'eau (en m) : 21.96

Photo PHE - Auteur : SAFEGE
