Commune : LE MUY

Les Déguiers - D125

Code : VAR2014SA_S_DEG100

SOURCE DE REPÉRAGE : RELEVÉ DE LAISSES DE CRUE SUITE À L'ÉVÉNEMENT DU 19-20 JANVIER 2014 DANS LE DÉPARTEMENT DU VAR - 12/02/2014

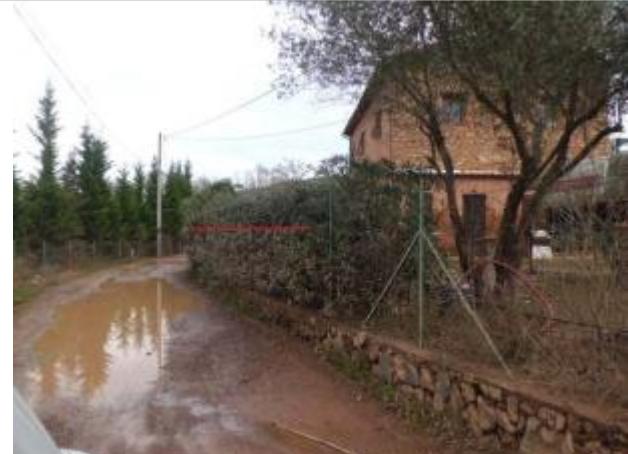
Photo du site - Auteur : SAFEGER

Commentaires : Pylone électrique, haie, grillage - Hydrographie : Vallon des Déguiers

Repère(s) sur le site

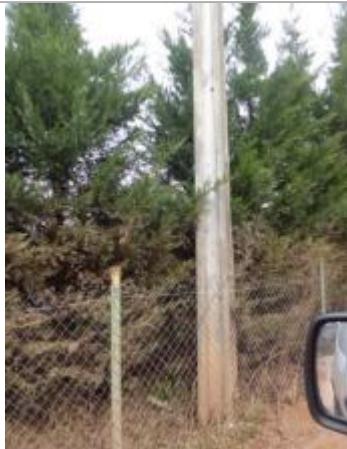
Photo PHE - Auteur : SAFEGER

**19 Janvier 2014**

Nature de l'inondation : Débordement de cours d'eau

Altitude calculée de l'eau : **21.96 m**

Nature du repère : Laisse d'inondation

État du repère : Disparu

Altitude de la référence (en m) : 21.960 m
