Commune : **BESSE-SUR-ISSOLE** | Rivière : **L' Issole**

**Place du lac - Le Lac**

Unité de gestion : Méditerranée Est  
 Code : VAR2014SA\_S\_ISS203 Date de mise à jour : 22/02/2017  
 Auteur : Cerema Méditerranée

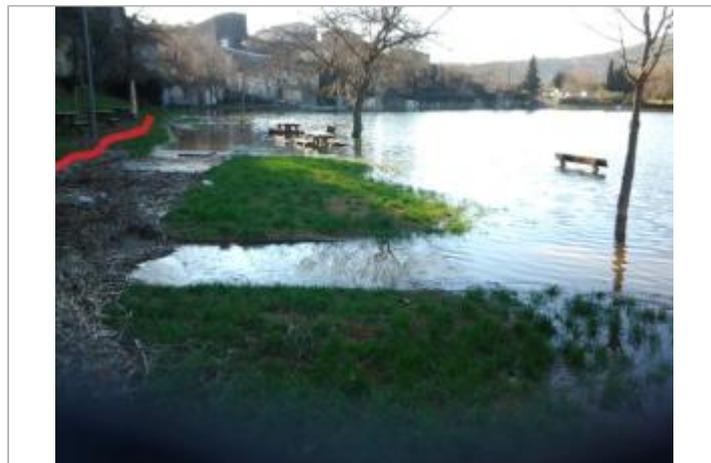
Photo du site - Auteur : SAFEGE

Commentaires : Bord du lac **1** Repère(s) sur le site
