Commune : **LE MUY**Rivière : **La Nartuby****Su Maralouche****Commentaires** : Arrière de la boulangerie. Coin entre la maison et le portail**1** Repère(s) sur le site**GÉNÉRAL****Unité de gestion** : Méditerranée Est**Code** : VAR2014SA_S_NAR91**Date de mise à jour** : 22/02/2017**Auteur** : Cerema Méditerranée

GÉOLOCALISATION**Coordonnées WGS84** : X: 6.57390560 / Y: 43.47102660**Coordonnées RGF93 (Lambert 93)** X: 989211.26 / Y: 6270094.11**Coordonnées RGF93 (ETRS89)** : X: 6.5739056 / Y: 43.4710266**Code Hydro**: Y5230500**Rive de référence**: Non renseigné**19 janvier 2014**

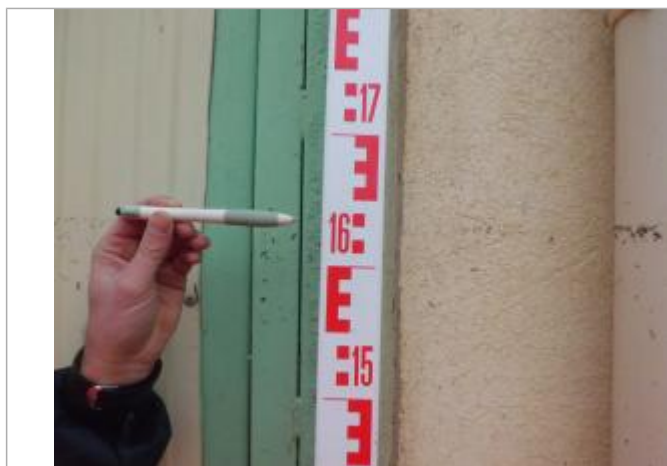
Photo PHE - Auteur : SAFEGE

Nature de l'inondation : **Débordement de cours d'eau**Altitude calculée de l'eau : **19.75 m**Nature du repère : **Laisse d'inondation****GÉNÉRAL****Code** : VAR2014SA_R_NAR91_1**Date de mise à jour** :**Auteur** : Cerema Méditerranée

MARQUE**Maximum de l'inondation** : Non renseigné**Visibilité** : Non**État du repère** : Disparu**Pérennité** : Aucune**Repère calculé** : Non renseigné**PHEC** : Non renseigné

SOURCE DE REPÉRAGE : RELEVÉ DE LAISSES DE CRUE SUITE À L'ÉVÉNEMENT DU 19-20 JANVIER 2014 DANS LE DÉPARTEMENT DU VAR - 12/02/2014**Type de repérage** : Campagne de terrain post-inondation**Organisme(s)** : SAFEGE**NIVELLEMENT PHE - 23/01/2014****Méthode** : Non renseigné**Organisme** : HYDROTOPO**Référence nivelée** : Marque d'inondation**Système altimétrique** : NGF IGN 1969 (système normal)**Altitude de la référence (en m)** : 19.750 m**Altitude calculée de l'eau (en m)** : 19.75
