Commune : **ROQUEBRUNE-SUR-ARGENS** | Rivière : **L' Argens**

**970 le rocher de Pamay**

**Unité de gestion** : Méditerranée Est  
**Code** : VAR2014SA\_S\_ARG51    **Date de mise à jour** : 22/02/2017  
**Auteur** : Cerema Méditerranée

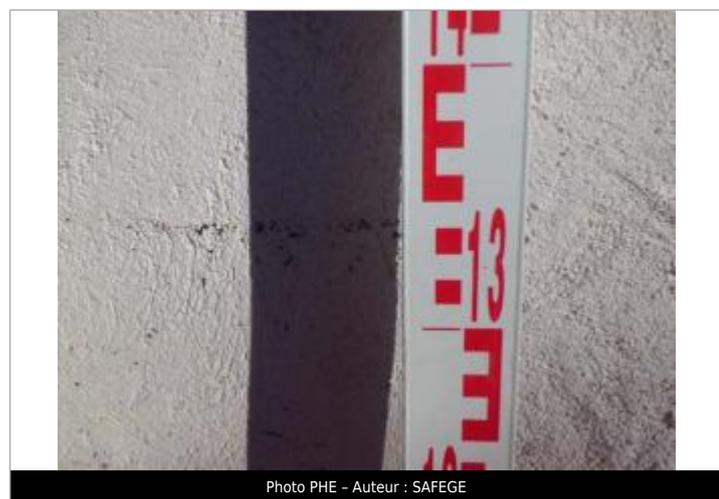
**Code** : VAR2014SA\_R\_ARG51\_1    **Date de mise à jour** : 04/12/2019  
**Auteur** : Cerema Méditerranée

**19 Janvier 2014**    Altitude calculée de l'eau : **13.57 m**

Nature de l'inondation : **Débordement de cours d'eau**    Nature du repère : **Laisse d'inondation**

**Maximum de l'inondation** : Non renseigné  
**Visibilité** : Non    **État du repère** : Disparu  
**Pérennité** : Aucune    **Repère calculé** : Non renseigné  
**PHEC** : Non renseigné
