Commune : **LE MUY**

Les Déguiers - D125

Code : VAR2014SA_S_DEG100

SOURCE DE REPÉRAGE : RELEVÉ DE LAISSES DE CRUE SUITE À L'ÉVÉNEMENT DU 19-20 JANVIER 2014 DANS LE DÉPARTEMENT DU VAR - 12/02/2014

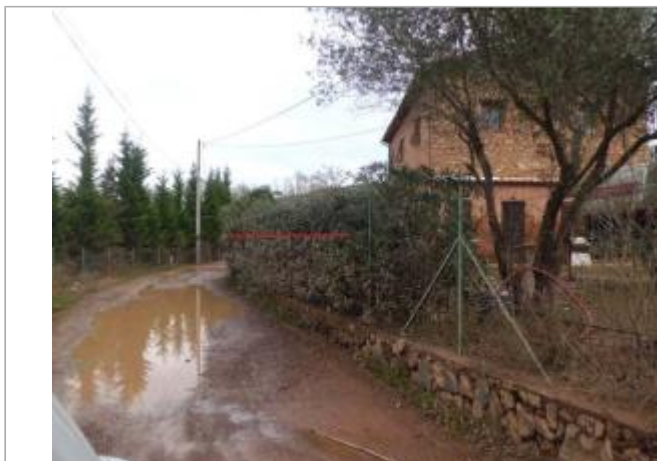
Commentaires : Pylone électrique, haie, grillage - Hydrographie : Vallon des Deguiers

Photo du site - Auteur : SAFEGE

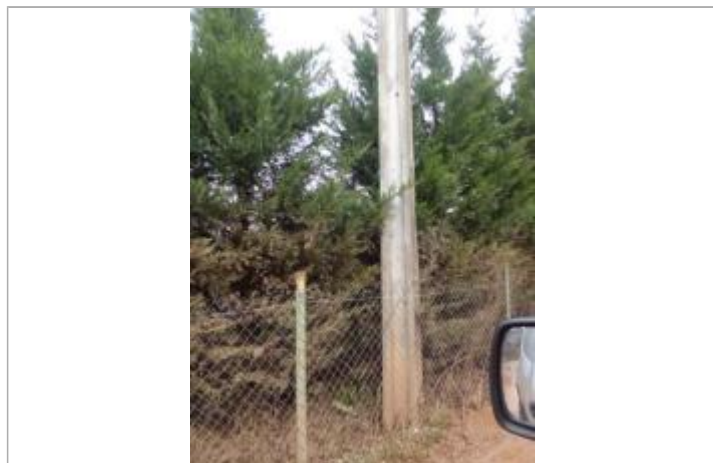
Nature du repère : **Laisse d'inondation**

État du repère : Disparu

Altitude de la référence (en m) : 21.960 m

Altitude calculée de l'eau (en m) : 21.96 m

Photo PHE - Auteur : SAFEGE
