Commune : **CABASSE** | Rivière : **L' Issole**

**Route de carces**

**Unité de gestion :** Méditerranée Est  
**Code :** VAR2014SA\_S\_ISS141 **Date de mise à jour :** 22/02/2017  
**Auteur :** Cerema Méditerranée

**Code :** VAR2014SA\_R\_ISS141\_1 **Date de mise à jour :** 02/10/2018  
**Auteur :** Cerema Méditerranée

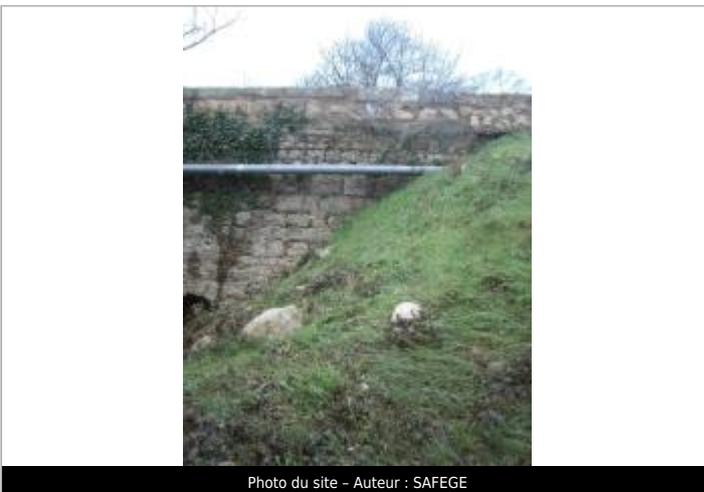
**Commentaires :** Canalisation en Amont du pont **1** Repère(s) sur le site

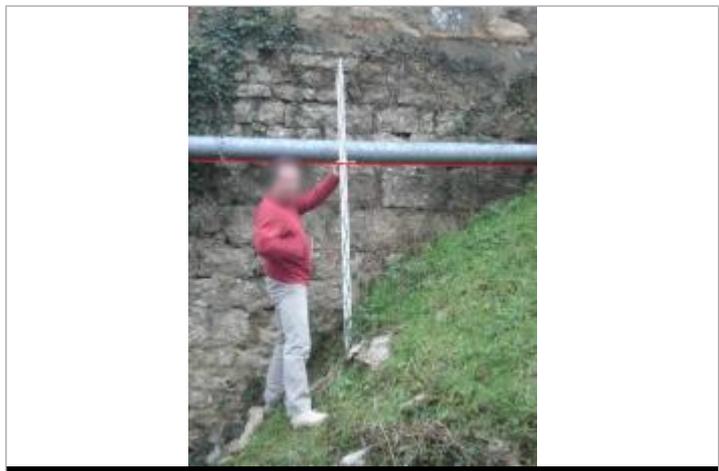
Photo PHE - Auteur : SAFEGE

**19 Janvier 2014**  
 Nature de l'inondation : **Débordement de cours d'eau** Nature du repère : **Laisse d'inondation**

**Maximum de l'inondation :** Non renseigné  
**Visibilité :** Non **État du repère :** Disparu  
**Pérennité :** Aucune **Repère calculé :** Non renseigné  
**PHEC :** Non renseigné
