Commune : **LE MUY**

Rivière : **La Nartuby**

Su Maralouche

Code : VAR2014SA_S_NAR91

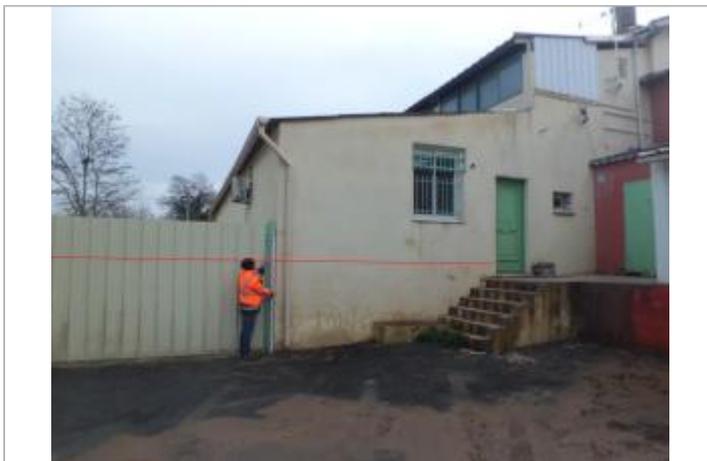
Photo du site - Auteur : SAFEGE

Commentaires : Arrière de la boulangerie. Coin entre la maison et le portail

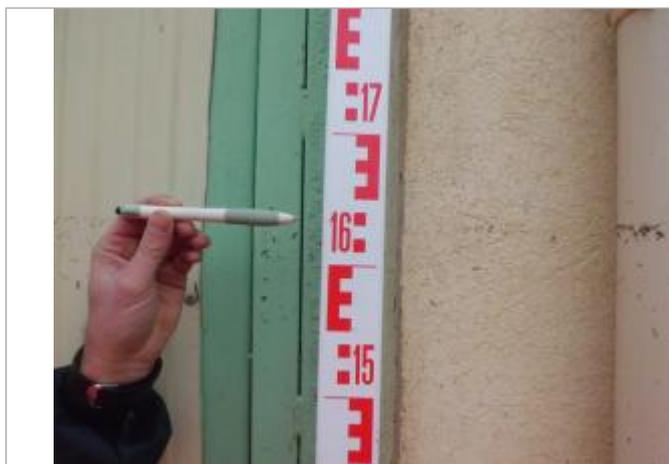
Photo PHE - Auteur : SAFEGE

Altitude calculée de l'eau : **19.75 m**

Nature du repère : **Laisse d'inondation**

État du repère : Disparu
