Commune : **HYERES**Rivière : **Le Réal Martin****Parcelle cadastrale C0904****1**

GÉNÉRAL**Unité de gestion :** Méditerranée Est**Code :** VAR2014CE_S_RMA16**Date de mise à jour :** 22/02/2017**Auteur :** Cerema Méditerranée

**19 Janvier 2014**Nature de l'inondation : **Débordement de cours d'eau**Altitude calculée de l'eau : **22.23 m**Nature du repère : **Laisse d'inondation****Commentaires :** Nom PHE : RMA_16**GÉNÉRAL****Code :** VAR2014CE_R_RMA16_1**Date de mise à jour :****Auteur :** Cerema Méditerranée

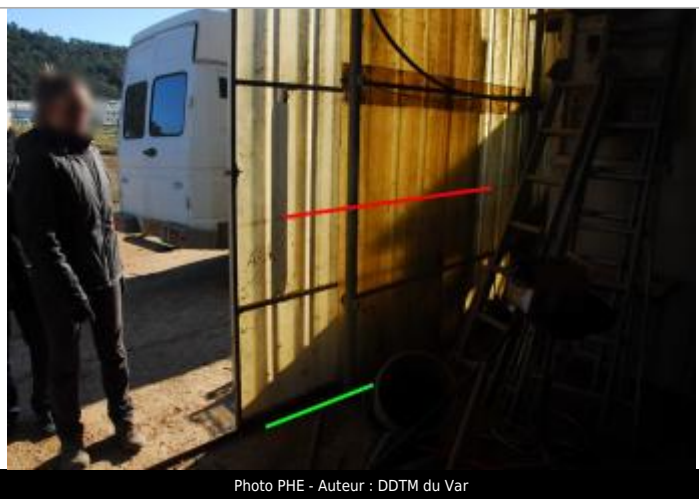
MARQUE**Maximum de l'inondation :** Non renseigné**Visibilité :** Non**État du repère :** Disparu**Pérennité :** Aucune**Repère calculé :** Non renseigné**PHEC :** Non renseigné**SOURCE DE REPÉRAGE : RELEVÉ DE LAISSES DE CRUE SUITE À L'ÉVÉNEMENT DU 19-20 JANVIER 2014 DANS LE DÉPARTEMENT DU VAR - 23/05/2014****Type de repérage :** Campagne de terrain post-inondation**Organisme :** DDTM 83**NIVELLEMENT PHE - 10/04/2014****Méthode :** GPS**Organisme :** Cabinet Arragon**Référence nivelée :** Autre type de référence**Système altimétrique :** NGF IGN 1969 (système normal)**Altitude de la référence (en m) :** 21.170 m**Différence entre le niveau d'eau et la référence (en m) :** 1.060 m**Altitude calculée de l'eau (en m) :** 22.23

Photo PHE - Auteur : DDTM du Var
