Commune : **HYERES**Rivière : **Le Réal Martin****Parcelle cadastrale C0889****1** Repère(s) sur le site**GÉNÉRAL****Unité de gestion :** Méditerranée Est**Code :** VAR2014CE_S_RMA21**Date de mise à jour :** 22/02/2017**Auteur :** Cerema Méditerranée

**19 Janvier 2014**Nature de l'inondation : **Débordement de cours d'eau**Altitude calculée de l'eau : **22.08 m**Nature du repère : **Laisse d'inondation****Commentaires :** Nom PHE : RMA_21**GÉNÉRAL****Code :** VAR2014CE_R_RMA21_1**Date de mise à jour :****Auteur :** Cerema Méditerranée

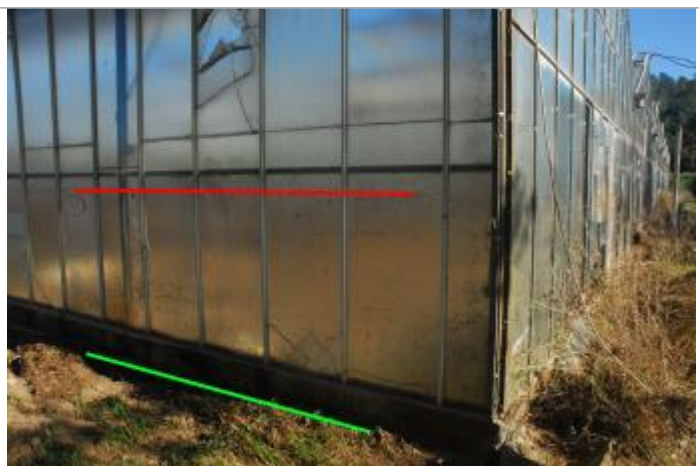
Photo PHE - Auteur : DDTM du Var

MARQUE**Maximum de l'inondation :** Non renseigné**Visibilité :** Non**État du repère :** Disparu**Pérennité :** Aucune**Repère calculé :** Non renseigné**PHEC :** Non renseigné**SOURCE DE REPÉRAGE : RELEVÉ DE LAISSES DE CRUE SUITE À L'ÉVÉNEMENT DU 19-20 JANVIER 2014 DANS LE DÉPARTEMENT DU VAR - 23/05/2014****Type de repérage :** Campagne de terrain post-inondation**Organisme :** DDTM 83**NIVELLEMENT PHE - 10/04/2014****Méthode :** GPS**Organisme :** Cabinet Arragon**Référence nivelée :** Autre type de référence**Système altimétrique :** NGF IGN 1969 (système normal)**Altitude de la référence (en m) :** 20.650 m**Différence entre le niveau d'eau et la référence (en m) :** 1.430 m**Altitude calculée de l'eau (en m) :** 22.08
