Commune : **HYERES**Rivière : **Le Réal Martin****Parcelle cadastrale D076****1** Repère(s) sur le site**GÉNÉRAL****Unité de gestion :** Méditerranée Est**Code :** VAR2014CE_S_RMA23**Date de mise à jour :** 22/02/2017**Auteur :** Cerema Méditerranée

**19 Janvier 2014**Altitude calculée de l'eau : **17.47 m**Nature de l'inondation : **Débordement de cours d'eau**Nature du repère : **Laisse d'inondation****Commentaires :** Nom PHE : RMA_23**GÉNÉRAL****Code :** VAR2014CE_R_RMA23_1**Date de mise à jour :****Auteur :** Cerema Méditerranée

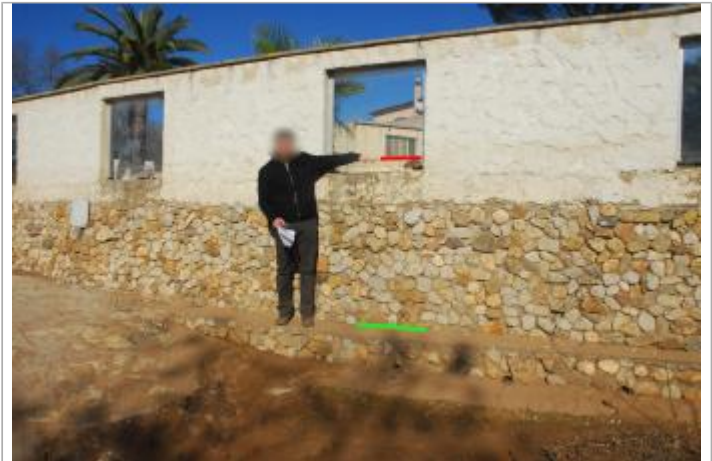
Photo du site - Auteur : DDTM du Var

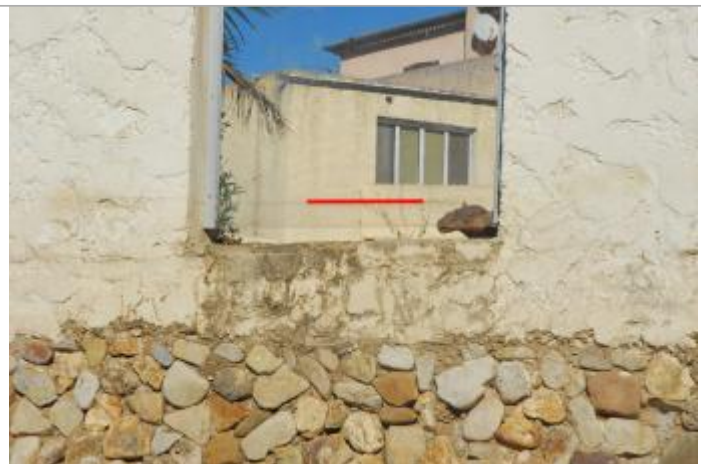
MARQUE**Maximum de l'inondation :** Non renseigné**Visibilité :** Non**État du repère :** Disparu**Pérennité :** Aucune**Repère calculé :** Non renseigné**PHEC :** Non renseigné**SOURCE DE REPÉRAGE : RELEVÉ DE LAISSES DE CRUE SUITE À L'ÉVÉNEMENT DU 19-20 JANVIER 2014 DANS LE DÉPARTEMENT DU VAR - 23/05/2014****Type de repérage :** Campagne de terrain post-inondation**Organisme :** DDTM 83**NIVELLEMENT PHE - 10/04/2014****Méthode :** GPS**Organisme :** Cabinet Arragon**Référence nivelée :** Autre type de référence**Système altimétrique :** NGF IGN 1969 (système normal)**Altitude de la référence (en m) :** 15.940 m**Différence entre le niveau d'eau et la référence (en m) :** 1.530 m**Altitude calculée de l'eau (en m) :** 17.47

Photo PHE - Auteur : DDTM du Var
