Commune : **HYERES**

Rivière : **Le Réal Martin**

## Parcelle cadastrale D0761

**SOURCE DE REPÉRAGE : RELEVÉ DE LAISSES DE CRUE SUITE À L'ÉVÉNEMENT DU 19-20 JANVIER 2014 DANS LE DÉPARTEMENT DU VAR - 23/05/2014**

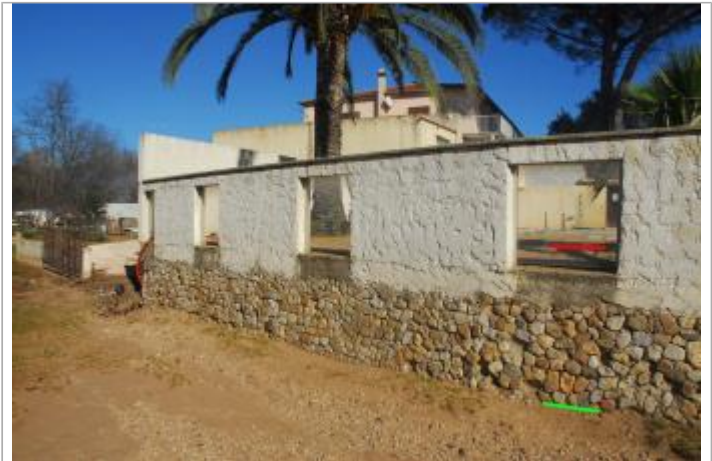
Photo du site - Auteur : DDTM du Var

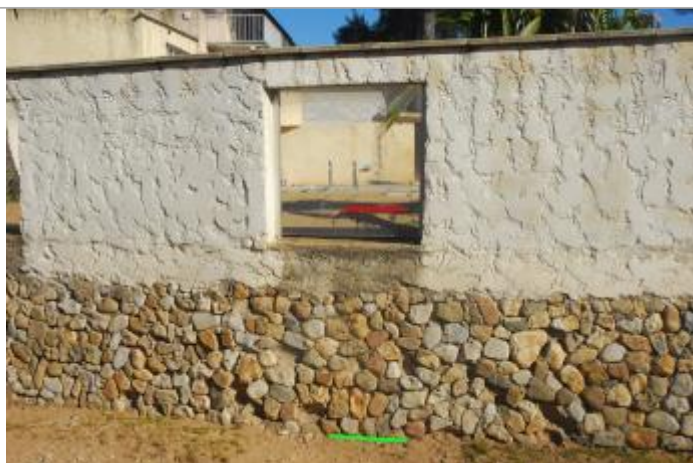
Nature du repère : **Laisse d'inondation**

Différence entre le niveau d'eau et la référence (en m) : 1.430 m

Altitude calculée de l'eau (en m) : 17.4

Photo PHE - Auteur : DDTM du Var
