Commune : **PIERREFEU-DU-VAR**

Rivière : **Le Réal Martin**

RD14 Pont route de Cuers #1

Code : VAR2014CE_S_MAR01

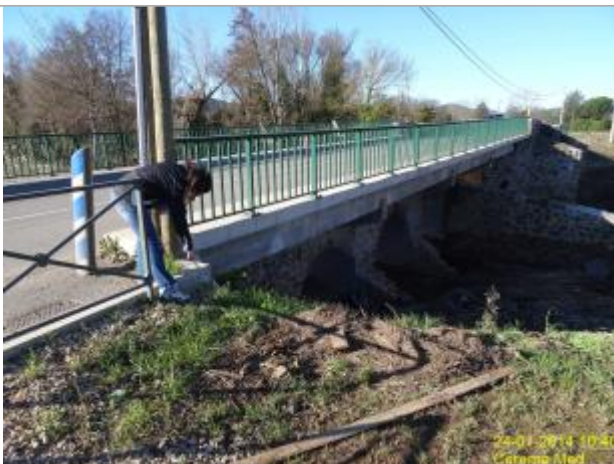
Photo PHE - Auteur : Cerema DTer Méditerranée

Nature du repère : **Laisse d'inondation**

Commentaires : Nom PHE : MAR_01

État du repère : Disparu

Altitude de la référence (en m) : 53.280 m

Différence entre le niveau d'eau et la référence (en m) : -0.150 m

Altitude calculée de l'eau (en m) : 53.13 m
