Commune : **HYERES**Rivière : **Le Réal Martin****Parcelle cadastrale C4702 #1****1** Repère(s) sur le site**GÉNÉRAL****Unité de gestion :** Méditerranée Est**Code :** VAR2014CE_S_RMA17**Date de mise à jour :** 22/02/2017**Auteur :** Cerema Méditerranée

**19 Janvier 2014**Nature de l'inondation : **Débordement de cours d'eau**Altitude calculée de l'eau : **22.66 m**Nature du repère : **Laisse d'inondation****Commentaires :** Nom PHE : RMA_17**GÉNÉRAL****Code :** VAR2014CE_R_RMA17_1**Date de mise à jour :****Auteur :** Cerema Méditerranée

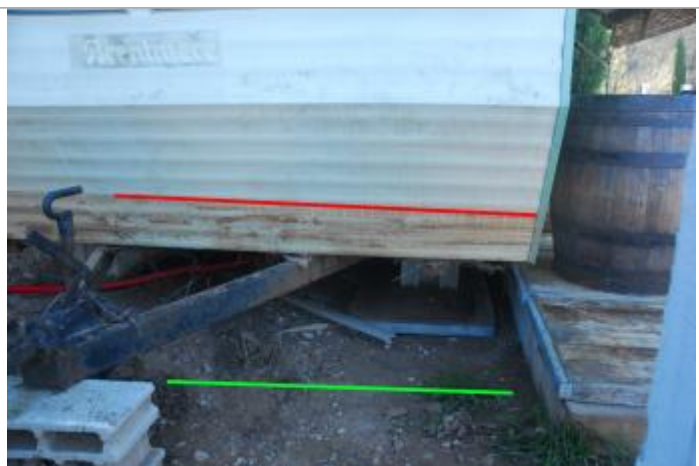
MARQUE**Maximum de l'inondation :** Non renseigné**Visibilité :** Non**État du repère :** Disparu**Pérennité :** Aucune**Repère calculé :** Non renseigné**PHEC :** Non renseigné**SOURCE DE REPÉRAGE : RELEVÉ DE LAISSES DE CRUE SUITE À L'ÉVÉNEMENT DU 19-20 JANVIER 2014 DANS LE DÉPARTEMENT DU VAR - 23/05/2014****Type de repérage :** Campagne de terrain post-inondation**Organisme :** DDTM 83**NIVELLEMENT PHE - 10/04/2014****Méthode :** GPS**Organisme :** Cabinet Arragon**Référence nivelée :** Autre type de référence**Système altimétrique :** NGF IGN 1969 (système normal)**Altitude de la référence (en m) :** 22.100 m**Différence entre le niveau d'eau et la référence (en m) :** 0.560 m**Altitude calculée de l'eau (en m) :** 22.66 m

Photo PHE - Auteur : DDTM du Var
