Commune : **HYERES**Rivière : **Le Réal Martin****Parcelle cadastrale C0889****1** Repère(s) sur le site**GÉNÉRAL****Unité de gestion :** Méditerranée Est**Code :** VAR2014CE_S_RMA21 **Date de mise à jour :** 22/02/2017**Auteur :** Cerema Méditerranée

**19 Janvier 2014**Nature de l'inondation : **Débordement de cours d'eau**Altitude calculée de l'eau : **22.08 m**Nature du repère : **Laisse d'inondation****Commentaires :** Nom PHE : RMA_21**GÉNÉRAL****Code :** VAR2014CE_R_RMA21_1**Date de mise à jour :****Auteur :** Cerema Méditerranée

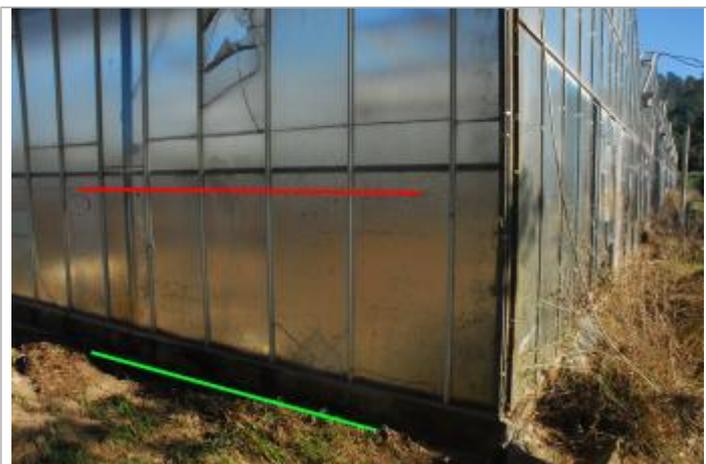
MARQUE**Maximum de l'inondation :** Non renseigné**Visibilité :** Non**État du repère :** Disparu**Pérennité :** Aucune**Repère calculé :** Non renseigné**PHEC :** Non renseigné**SOURCE DE REPÉRAGE : RELEVÉ DE LAISSES DE CRUE SUITE À L'ÉVÉNEMENT DU 19-20 JANVIER 2014 DANS LE DÉPARTEMENT DU VAR - 23/05/2014****Type de repérage :** Campagne de terrain post-inondation**Organisme :** DDTM 83**NIVELLEMENT PHE - 10/04/2014****Méthode :** GPS**Organisme :** Cabinet Arragon**Référence nivelée :** Autre type de référence**Système altimétrique :** NGF IGN 1969 (système normal)**Altitude de la référence (en m) :** 20.650 m**Différence entre le niveau d'eau et la référence (en m) :** 1.430 m**Altitude calculée de l'eau (en m) :** 22.08 m

Photo PHE - Auteur : DDTM du Var
