Commune : **HYERES**Rivière : **Le Réal Martin****Parcelle cadastrale D076****1** Repère(s) sur le site**GÉNÉRAL****Unité de gestion :** Méditerranée Est**Code :** VAR2014CE\_S\_RMA23**Date de mise à jour :** 22/02/2017**Auteur :** Cerema Méditerranée

**19 Janvier 2014**Nature de l'inondation : **Débordement de cours d'eau**Altitude calculée de l'eau : **17.47 m**Nature du repère : **Laisse d'inondation****Commentaires :** Nom PHE : RMA\_23**GÉNÉRAL****Code :** VAR2014CE\_R\_RMA23\_1**Date de mise à jour :****Auteur :** Cerema Méditerranée

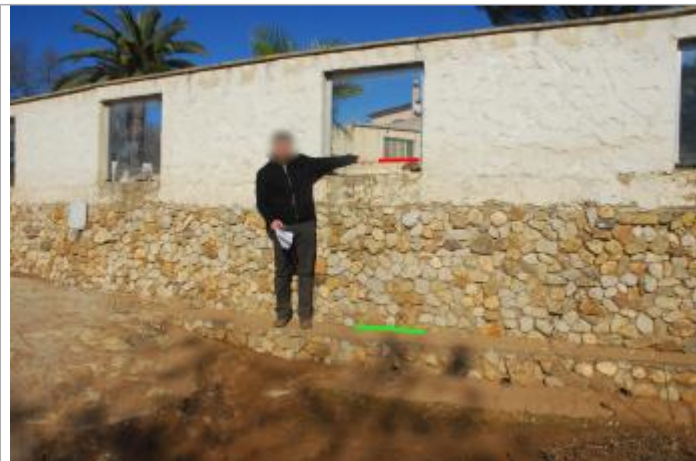
Photo du site - Auteur : DDTM du Var

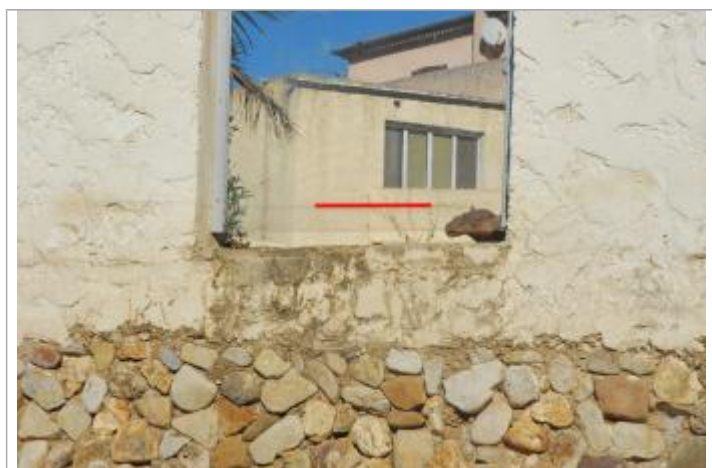
**MARQUE****Maximum de l'inondation :** Non renseigné**Visibilité :** Non**État du repère :** Disparu**Pérennité :** Aucune**Repère calculé :** Non renseigné**PHEC :** Non renseigné**SOURCE DE REPÉRAGE : RELEVÉ DE LAISSES DE CRUE SUITE À L'ÉVÉNEMENT DU 19-20 JANVIER 2014 DANS LE DÉPARTEMENT DU VAR - 23/05/2014****Type de repérage :** Campagne de terrain post-inondation**Organisme :** DDTM 83**NIVELLEMENT PHE - 10/04/2014****Méthode :** GPS**Organisme :** Cabinet Arragon**Référence nivelée :** Autre type de référence**Système altimétrique :** NGF IGN 1969 (système normal)**Altitude de la référence (en m) :** 15.940 m**Différence entre le niveau d'eau et la référence (en m) :** 1.530 m**Altitude calculée de l'eau (en m) :** 17.47 m

Photo PHE - Auteur : DDTM du Var
