Commune : CRESSIN-ROCHEFORT

Île Béard #2

Rivière : Le Rhône

Code : RH2_S_01cressi02

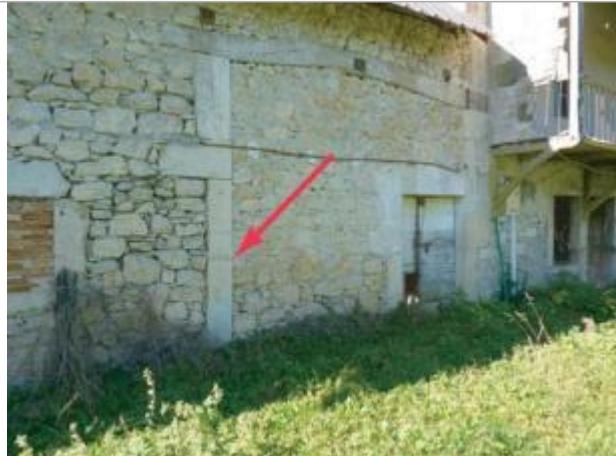
Vue du site

Commentaires : Sur une maison en ruine.

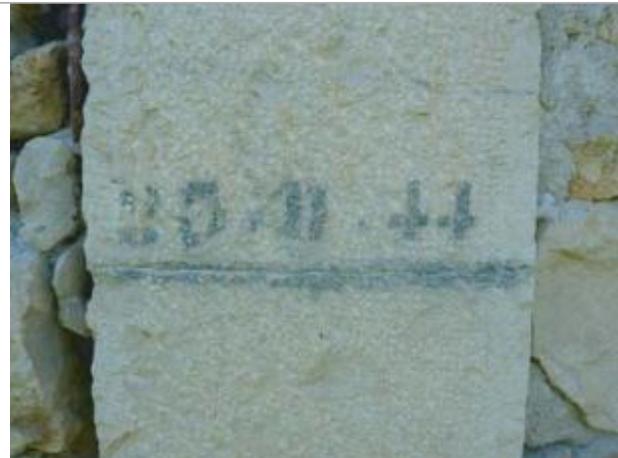
Photo du repère

Nature du repère : Marque peinture ou encre

Commentaires : Mur d'une maison en ruine

État du repère : Mauvais
