| | Commune : <b>MASSIGNIEU-DE-RIVES</b> | Rivière : <b>Le Rhône</b> |
| | <b>Hameau de Rives, pont de Lucey</b> | |

Unité de gestion : Rhône amont  
 Code : RH2\_S\_01massig02 Date de mise à jour : 22/02/2017  
 Auteur : SPC RAS

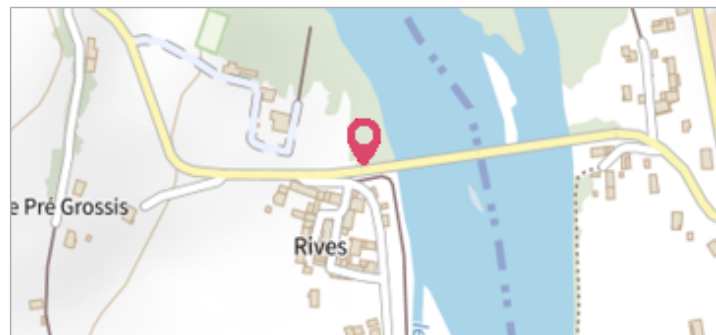
| <b>Commentaires :</b> Au pied de la première arche en rive gauche du pont, face aval. | | <b>4</b> Repère(s) sur le site |

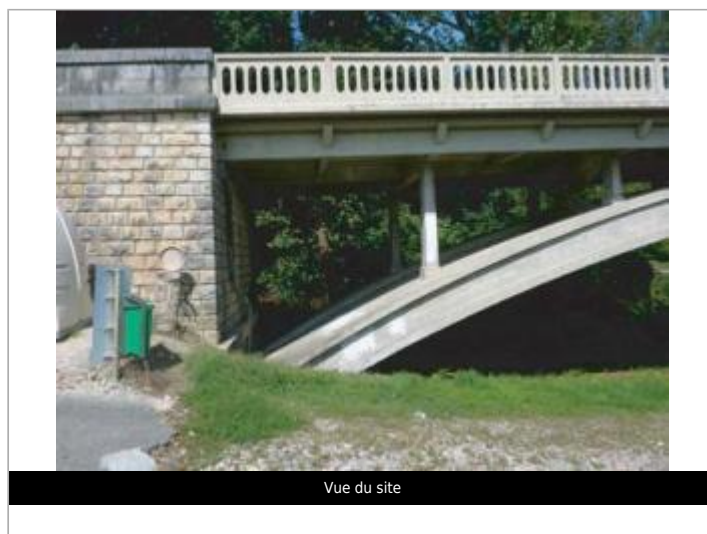
| | <b>1944</b> | Altitude calculée de l'eau : <b>non déterminé</b> |

| | Nature de l'inondation : <b>Débordement de cours d'eau</b> | Nature du repère : <b>Repère normalisé (décret n°2005-233)</b> |
| <b>Commentaires :</b> Arche du pont | | |

Maximum de l'inondation : Oui  
 Visibilité : Oui État du repère : Bon  
 Pérennité : Longue Repère calculé : Non renseigné  
 PHEC : Non renseigné
