Commune : **BRANGUES** | Rivière : **Le Rhône**

**Le Moiroud**

**GÉNÉRAL**

**Unité de gestion** : Rhône amont  
**Code** : RH2\_S\_38brangu01      **Date de mise à jour** : 22/02/2017  
**Auteur** : SPC RAS

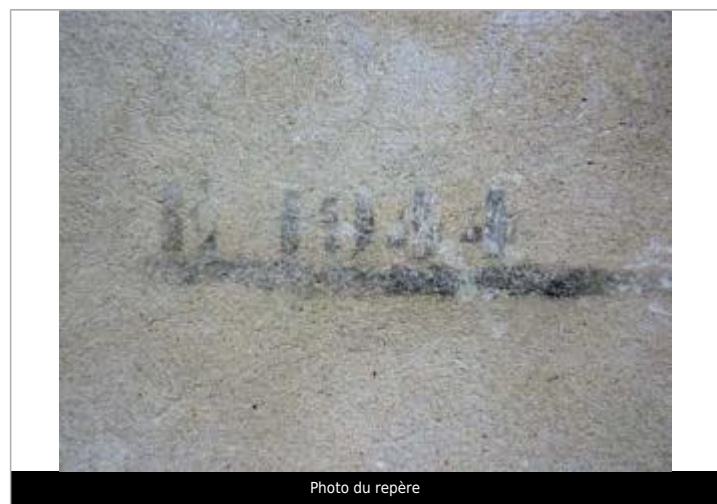
**1944**      Altitude calculée de l'eau : **207.63 m**

Nature de l'inondation : **Débordement de cours d'eau**      Nature du repère : **Marque peinture ou encre**

**Commentaires** : Mur de façade de la maison

**Maximum de l'inondation** : Oui  
**Visibilité** : Non renseigné      **État du repère** : Mauvais  
**Pérennité** : Non renseigné      **Repère calculé** : Non renseigné  
**PHEC** : Non renseigné
