Commune : **GIVORS**

## Place de l'Église

Rivière : **Le Rhône**

**GÉNÉRAL****Unité de gestion :** Rhône amont**Code :** RH2\_S\_69givor01**Date de mise à jour :** 22/02/2017**Auteur :** SPC RAS

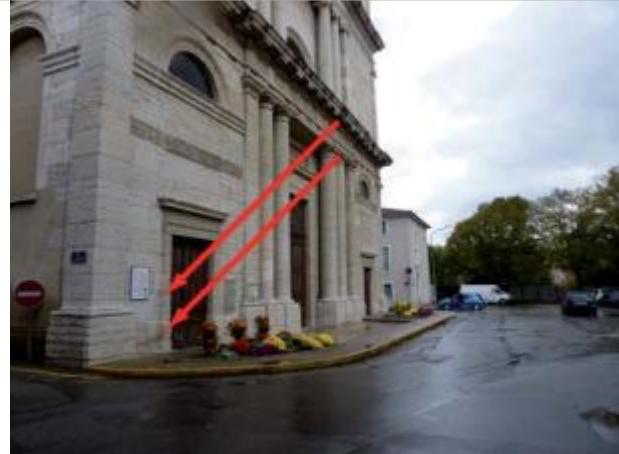
Vue du site

Commentaires : Sur l'église Saint Nicolas à l'angle gauche de la façade ouest.

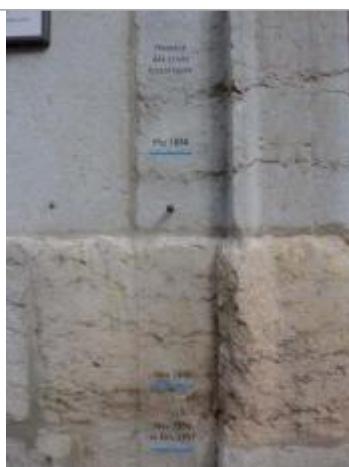
Photo du repère

**1<sup>er</sup> Novembre 1896**Nature de l'inondation : **Débordement de cours d'eau**Altitude calculée de l'eau : **non déterminé**Nature du repère : **Plaque**

Commentaires : Mur eglise

**MARQUE****Maximum de l'inondation :** Oui**Visibilité :** Non renseigné**État du repère :** Bon**Pérennité :** Non renseigné**Repère calculé :** Non renseigné**PHEC :** Non renseigné**SOURCE DE REPÉRAGE : RECENSEMENT DES PLUS HAUTES EAUX SUR LE RHÔNE -****Type de repérage :** Source bibliographique**Organisme :** Territoire Rhône**NIVELLEMENT INITIAL****Méthode :** Non renseigné**Organisme :** Territoire Rhône**Commentaires sur le nivelllement :** Mairie**Référence nivélée :** Autre type de référence**Description référence du repère :** Sol**Système altimétrique :** NGF IGN 1969 (système normal)**Différence entre le niveau d'eau et la référence (en m) :** 0.220 m
